INFORME DE VISITA No. 20265130000016

ASUNTO: INFORME DE SOBREVUELO PARA LA IDENTIFICACIÓN DE ELEMENTOS ASOCIADOS A LA EXPLOTACIÓN DE YACIMIENTO MINERO EN EL PARQUE NACIONAL NATURAL RÍO PURÉ, COMO ACCIÓN DE SEGUIMIENTO A: LA RESOLUCIÓN N°. 0188 DE 10 DE OCTUBRE DE 2024, *“POR EL CUAL SE IMPONE UNA MEDIDA PREVENTIVA DE SUSPENSIÓN DE OBRA, PROYECTO O ACTIVIDAD CONTRA INDETERMINADOS Y SE TOMAN OTRAS DETERMINACIONES”*, Y AL AUTO 013 DEL 25 DE JUNIO DE 2025 *“POR MEDIO DEL CUAL SE ABRE UNA INDAGACIÓN PRELIMINAR CONTRA INDETERMINADOS; Y SE ADOPTAN OTRAS DETERMINACIONES”*.

FECHA: 02 DE MARZO DE 2026

LUGAR: LETICIA, AMAZONAS – PNN RIO PURÉ.

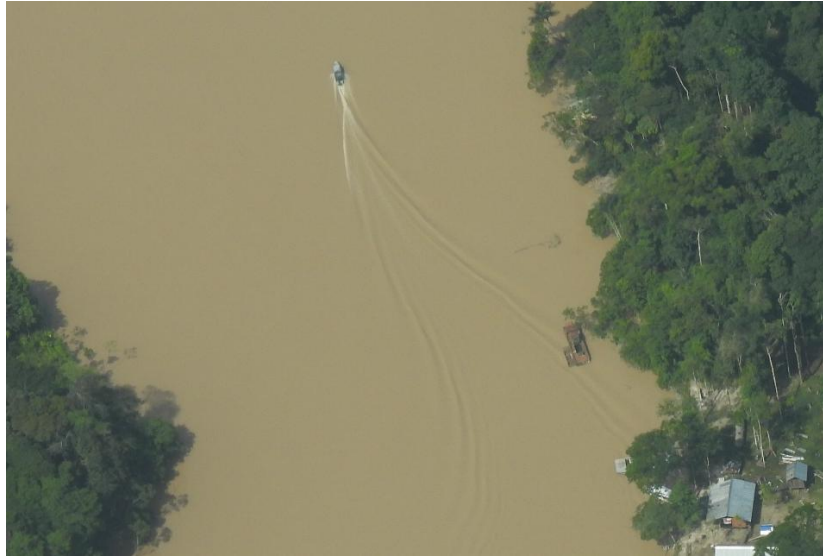
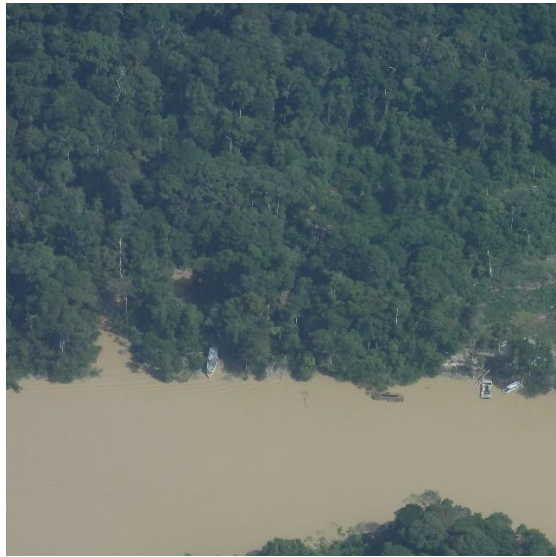
PUNTO	LATITUD	LONGITUD	Draga	Balsa	Planch	Recreo	Desliza	Chalupa	Bote_Made /Alumi	Canoa	Remol	Personas	DESCRIPCION
PUNTO 1	-2.108214	-69.55441	0	0	1	1	1	0	0	0	1	0	<p>En el punto de frontera Colombia - Brasil, en territorio Colombiano se observó un remolcador con un pequeño planchón. En ese instante transitaba un deslizador con carpa color oscura y estructura gris. Por ese mismo margen izquierdo aguas abajo se ubica un recreo el cual esta estacionado entre la vegetación, este posiblemente sea el mismo que se ha observado en varias ocasiones en el mismo sitio, como si fuera su zona de parqueo.</p>
	<div style="display: flex; justify-content: space-around;">

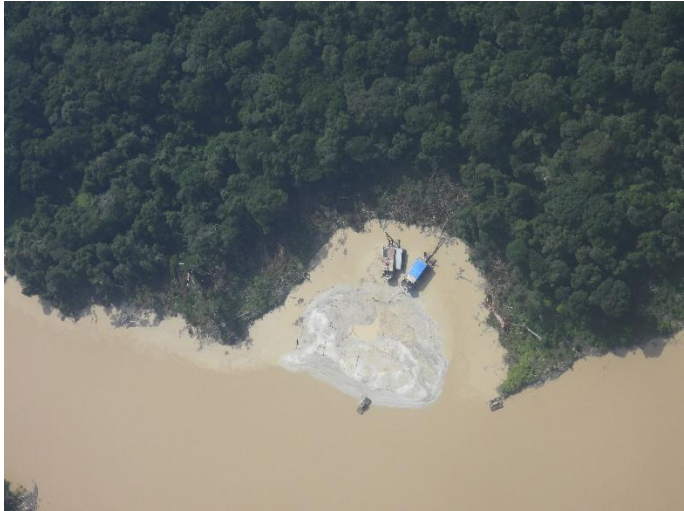
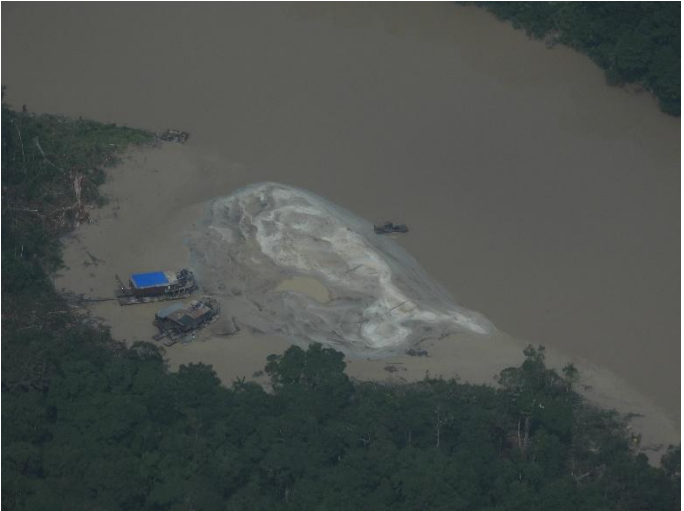
<p>dos dragas, una de ellas con un plástico azul que cubre casi el 80% del techo, esta no se observa en funcionamiento pero tiene el tubo de succión sumergido. al lado se observa una chalupa con motor fuera de borda, muy cerca a esta en la orilla del rio se ve una canoa. La otra draga de techo color café (oxidado) tiene un plástico negro, no está en funcionamiento, pero tiene una mancha de aceite que sale de su interior y que va agua abajo. Tiene al lado lo que puede ser un planchón adecuado como zona habitacional, y al lado tiene lo que parece ser una canoa.</p> <p>En la esquina de la vegetación se observa un planchón con 3 tanques de 2000 L, y otros posibles accesorios y equipos. Aguas abajo al lado de una isla se observa un remolcador y aguas más abajo en la orilla del río hay otro remolcador.</p>

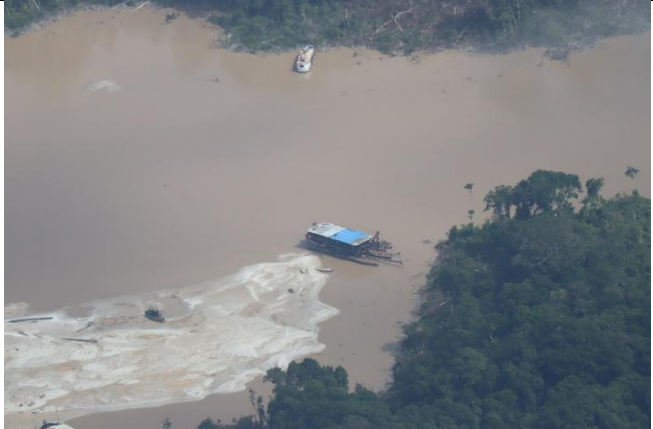
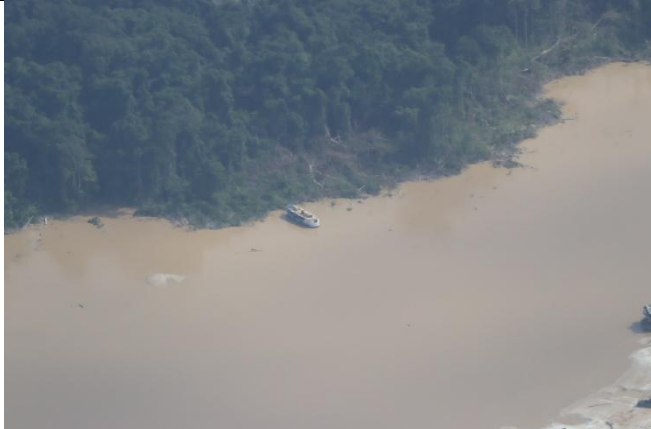
recreo color blanco con franja azul. El techo color blanco con algunas marcas de oxido. Sobre este se observan varios tanques (3) de 2000 L y al parecer unas pipetas de gas azul.
PUNTO 6	-2.109175	-69.60439	1	0	0	0	0	1	0	0	0	2	En este punto se observa una draga en funcionamiento con techo oscuro en un 90% y lo demás color gris. El tubo de succión hundido en el agua, uno de los laterales al parecer es de color azul claro. En este punto también se relaciona una chalupa que iba en movimiento y en la cual se transportaban 2 personas.

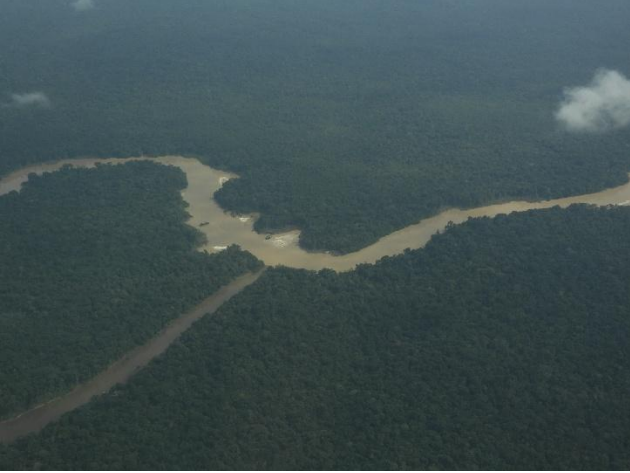
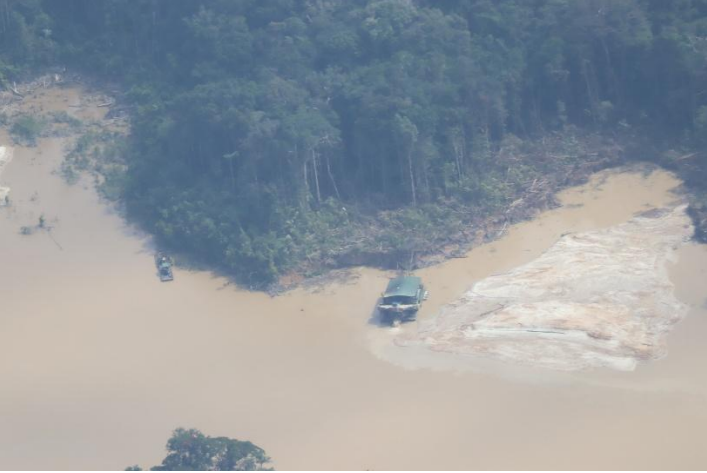
<p>oscuro, su techo con una mancha oscura como de chimenea y en esta una antena de starlink, con tanque de reserva color azul. La draga está en funcionamiento, esta solamente tiene una esclusa. Al lado tiene una chalupa blanca y muy cerca en la orilla se observa una canoa color madera natural.</p> <p>Aguas arriba por ese mismo margen, muy cerca se encuentra un remolcador con cabina color verde y adelante de él un planchón con varios elementos.</p>		
PUNTO 8	-2.108786	-69.61918	1	0	1	0	0	1	0	0	1	0	En este punto se observa una draga con techo gris oxidado en un 60% y lo demás color gris. Los laterales de color verde, tanque de reserva

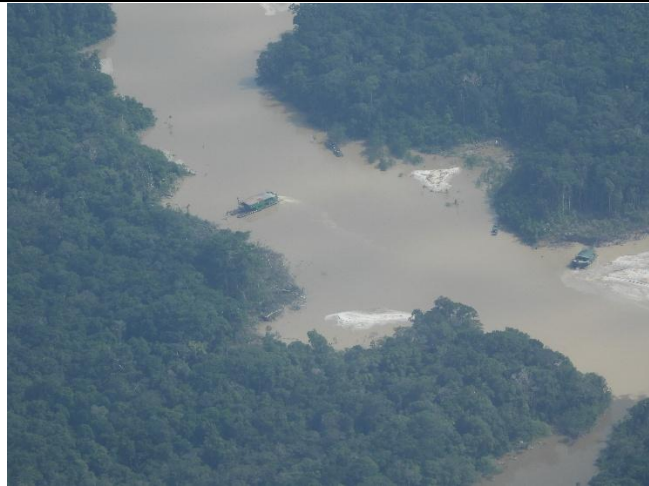
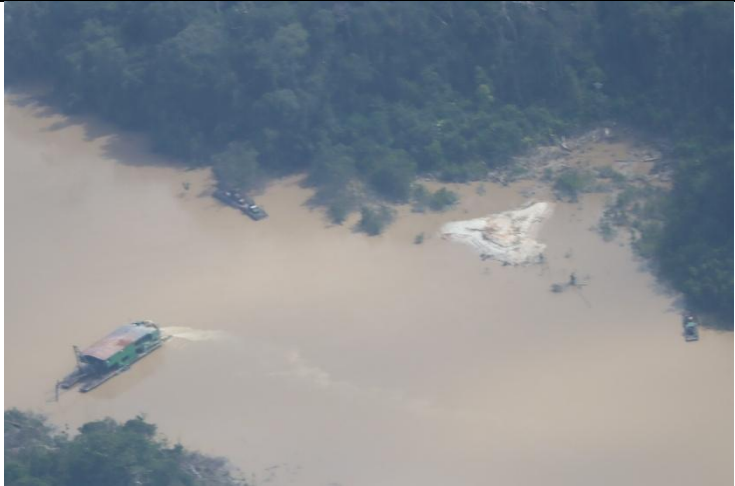
<p>color azul. Esta se encuentra en iniciando el funcionamiento, el tubo de succión se ve ligeramente sumergido. Al lado de esta embarcación se observa una chalupa. Aguas arriba se por el margen derecho se observa un remolcador que junto a la cabina parece tener un cilindro color aluminio intenso. Adelante de este hay un planchón el cual lleva tanques con capacidad de 2000 L.</p>
PUNTO 9	-2.10917	-69.63765	1	0	1	0	0	1	0	0	1	0	<p>Sobre una curva del río en el margen derecho aguas abajo se observó una draga de color verde en su gran mayoría, sobre el techo se</p>

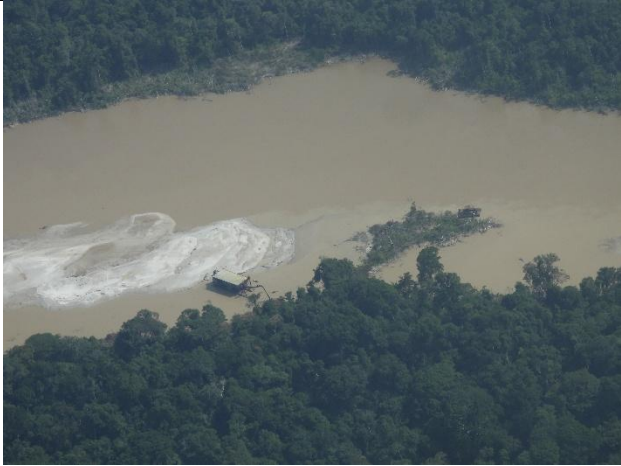
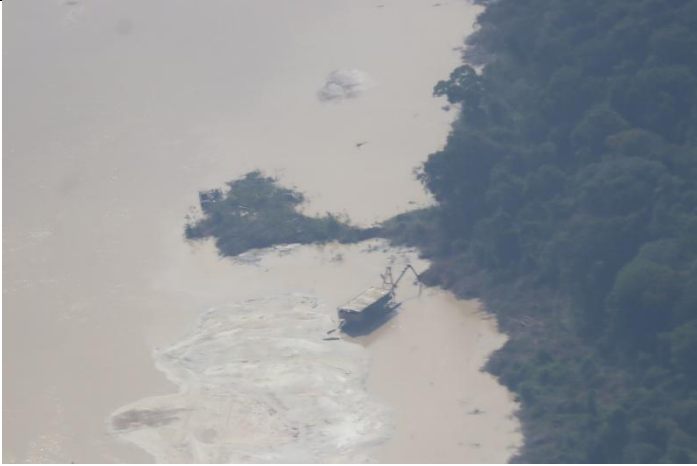
<p>no se encuentra en funcionamiento. Se observa por uno de los costados a una persona desplazándose en una canoa. Aguas abajo se observa un remolcador y un planchón y sobre él varios elementos difíciles de identificar. Por el mismo margen derecho aguas abajo se ve estacionada una chalupa color blanca con motor fuera de borda.</p>
PUNTO 13	-2.097601	-69.651741	1	0	0	0	0	1	0	0	1	1	<p>Draga de techo color verde la cual está siendo arrastrada por un remolcador y ubicada en posición de trabajo. Esta tiene una antena</p>

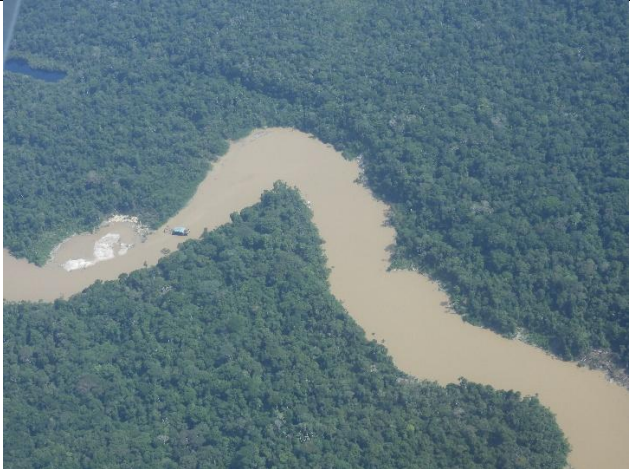
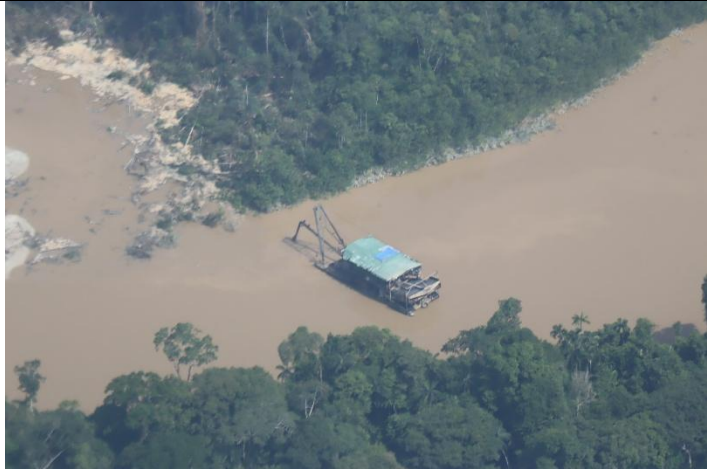
<p>Se observa una draga, no se encuentra trabajando. Su techo es de color verde, tiene una lona azul en una parte del techo. Tiene el tubo de succión levantado.</p>
	-2.107761	-69.76624	0	0	0	0	0	0	0	0	1	0	
PUNTO 21

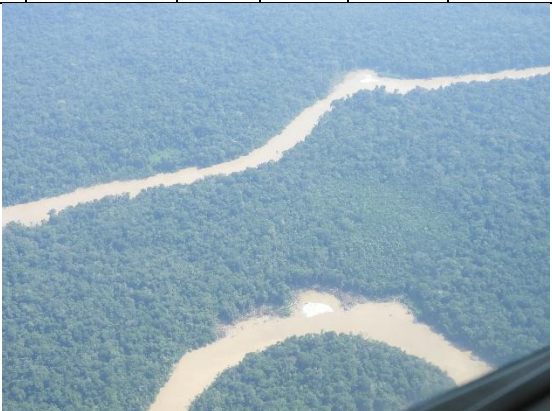
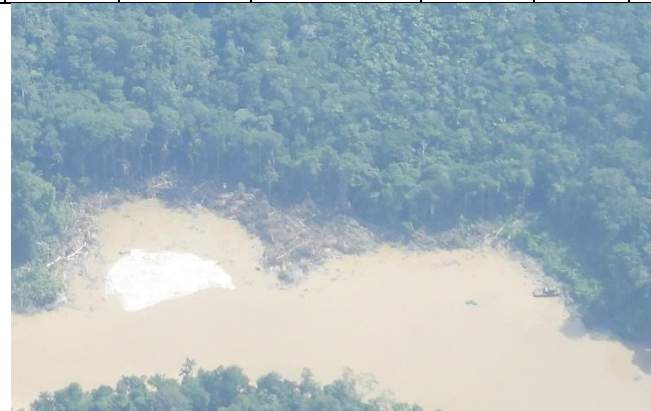
<p>Sobre el margen derecho del río, aguas abajo se observa estacionado un remolcador.</p>

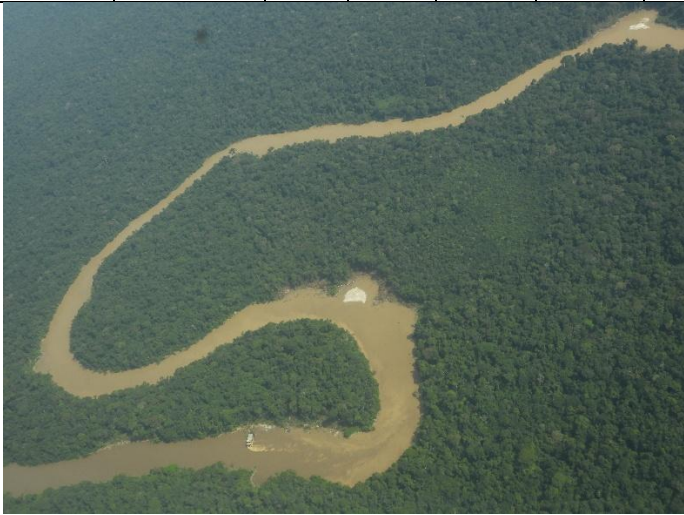
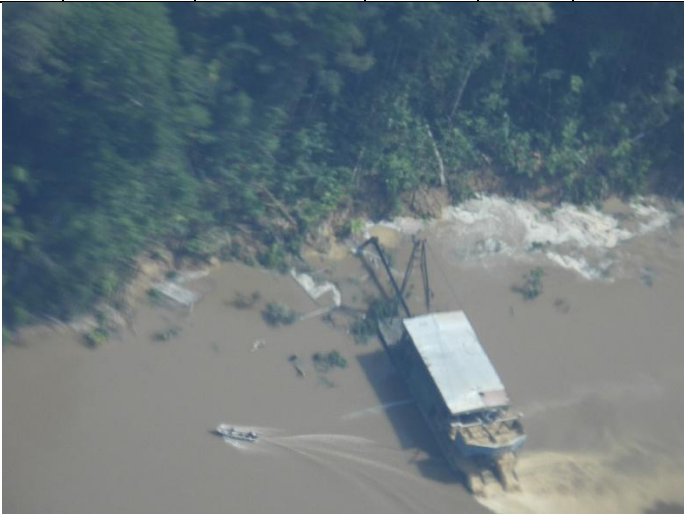
PUNTO	LATITUD	LONGITUD	Draga	Balsa	Planch	Recreo	Desliza	Chalupa	Bote_Made /Alumi	Canoa	Remol	Personas	DESCRIPCION
PUNTO 22	-2.109318	-69.769142	1	0	1	0	0	1	0	0	0	1	<p>Se observa una draga trabajando sobre la orilla izquierda aguas abajo, tiene su techo sin pintar, con una teja de una esquina más oscura que las demás. Se observa una chalupa en movimiento (presencia de una persona) que de manera inicial estaba al lado de la draga y luego se observa como realiza un recorrido en forma de "u" alrededor de la draga. A unos metros se observa un planchón estacionado con algunos elementos de color azul y blanco pero no se alcanza a identificar de que se trata.</p>

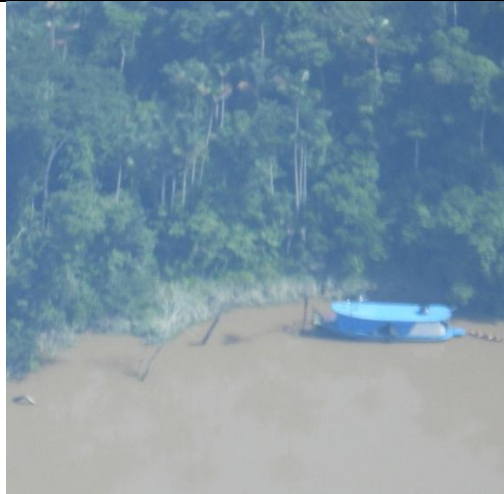
Se observa un recreo de color azul estacionado a la orilla izquierda aguas abajo, detrás de este se observa una canoa, al parecer, amarrada al recreo.
PUNTO 25	-2.144492	-69.89758	1	0	1	0	0	1	1	0	1	1	Se observa una draga con paredes, techo y brazo fijo de color verde. Sobre el techo se observa una antena Starlink. Siendo las 9 y 21

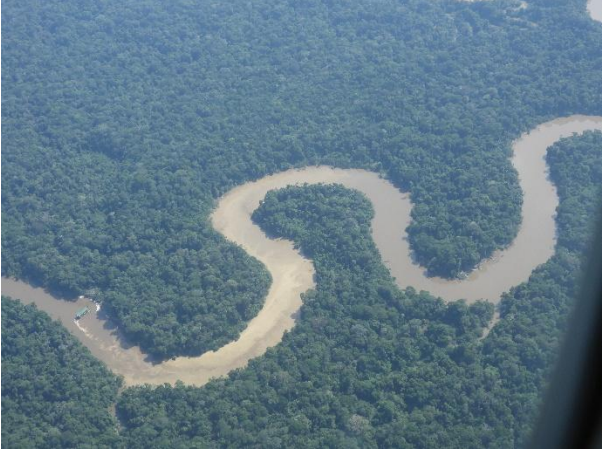
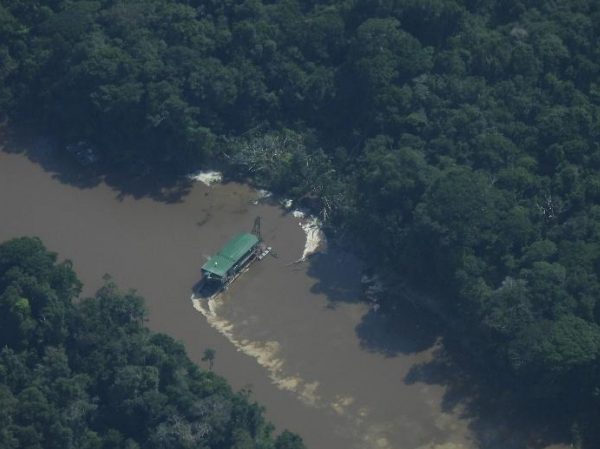
<p>de la mañana ya se encuentra trabajando, esto porque se observa que sale agua de un color turbio por las esclusas y por la diferencia en la coloración del agua que vierte al río. Al lado hay estacionados una chalupa con motor fuera de borda y la presencia de una persona, y un bote de madera color verde. En la orilla izquierda del río aguas abajo se observan estacionados: un planchón y un remolcador.</p>
	-2.148796	-69.950484	0	0	0	0	0	0	1	0	0	0	
PUNTO 26

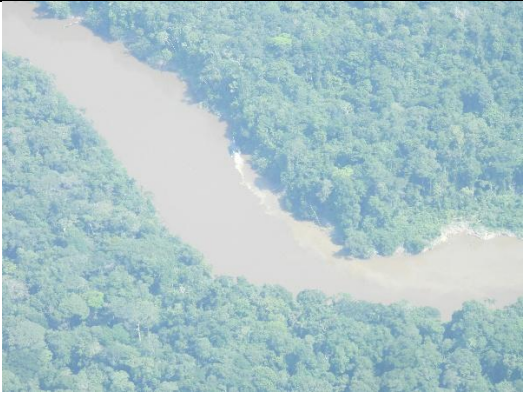
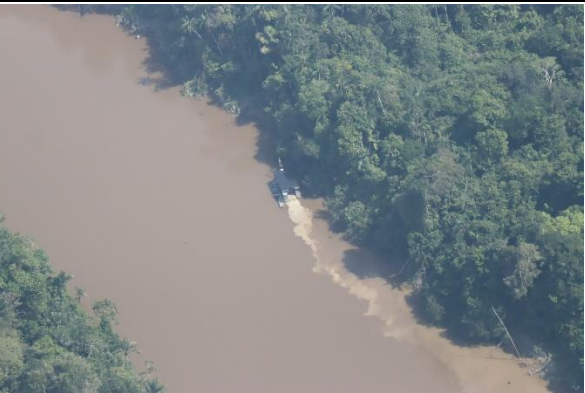
PUNTO	LATITUD	LONGITUD	Draga	Balsa	Planch	Recreo	Desliza	Chalupa	Bote_Made /Alumi	Canoa	Remol	Personas	DESCRIPCION
PUNTO 27	-2.152261	-69.969399	1	0	0	0	0	2	0	0	0	0	<p>Se observa una draga sobre al margen izquierdo aguas abajo, su techo es del color oscuro, el brazo fijo de color blanco se observa una antena de Starlink, siendo la 9 y 23 de la mañana ya se encuentra trabajando, esto porque sale agua de un color turbio por las esclusas y por la diferencia en la coloración del agua que vierte al río. Al lado se encuentran estacionadas dos chalupas, en una de ellas se observa lo que parece ser una poma de 20 litros.</p>

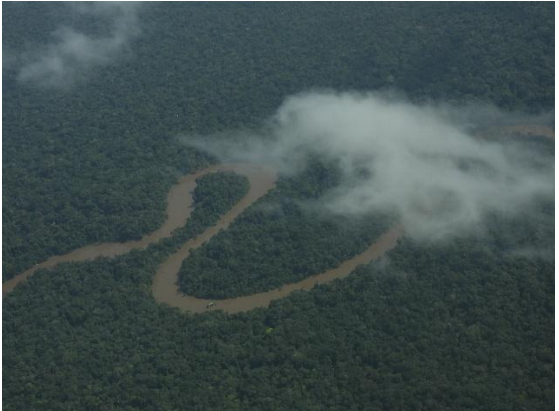
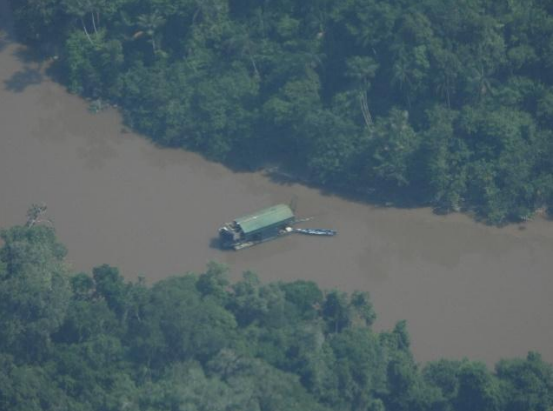
PUNTO 28	-2.149689	-70.041122	1	0	0	0	0	1	0	0	0	0	<p>Draga con techo y laterales de color verde, el tubo de succión se encuentra sumergido, pero no está en funcionamiento, al lado se encuentra una chalupa azul con motor fuera de borda.</p>

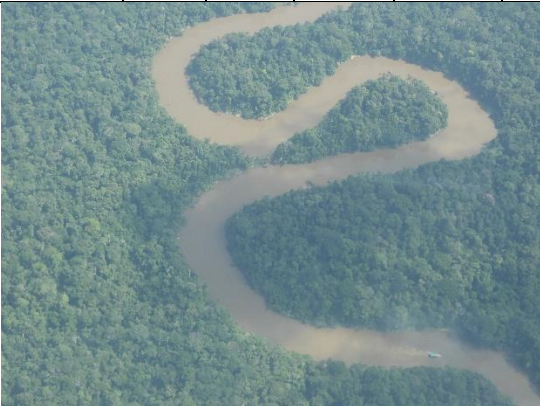
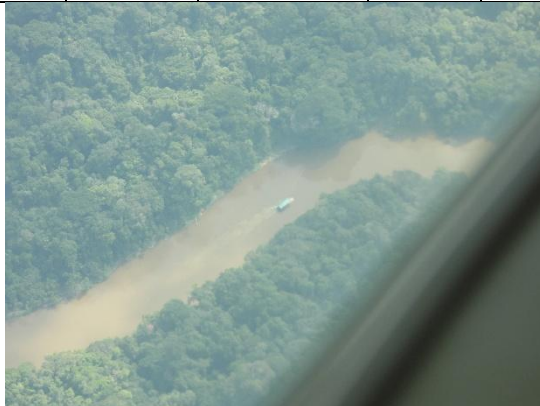
PUNTO	LATITUD	LONGITUD	Draga	Balsa	Planch	Recreo	Desliza	Chalupa	Bote_Made /Alumi	Canoa	Remol	Personas	DESCRIPCION
PUNTO 29	-2.157954	-70.055688	0	1	0	0	0	1	0	0	0	0	Balsa con techo de color verde en funcionamiento y al lado se observa una chalupa blanca

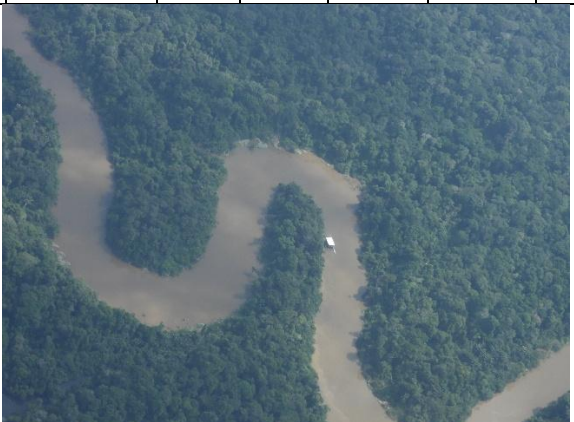
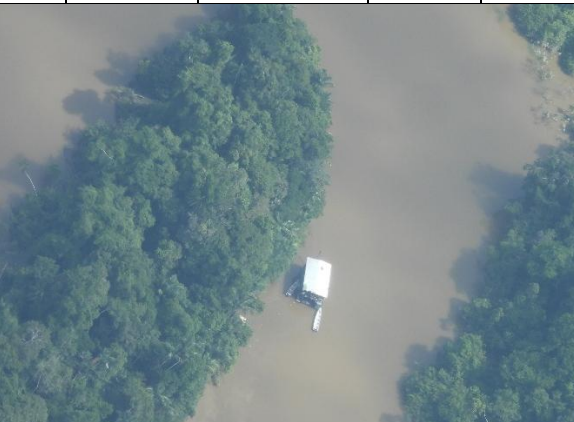
PUNTO 30	-2.171703	-70.09363	0	1	0	0	0	2	0	0	0	0	Balsa con techo de láminas de cinc con una celada solar sobre él, la balsa esta amarrada con sogas o guayas largas a la vegetación del lado, tiene un cubículo que pareciera ser el baño. Se ven dos chalupas blancas, la que está al costado se observa con motor fuera de borda.

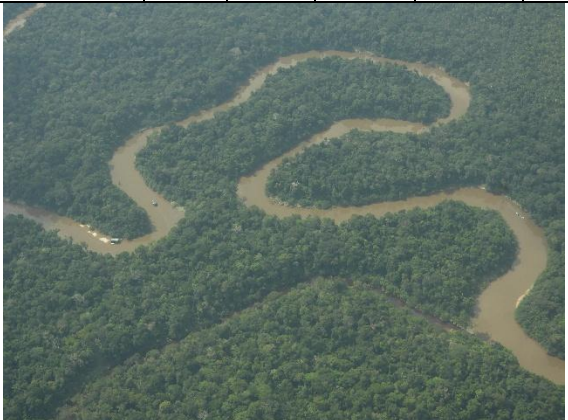
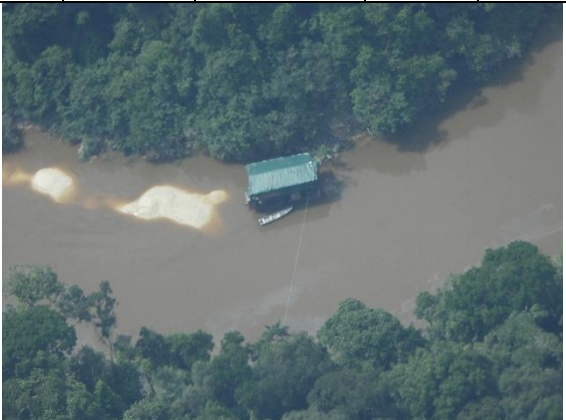
PUNTO	LATITUD	LONGITUD	Draga	Balsa	Planch	Recreo	Desliza	Chalupa	Bote_Made /Alumi	Canoa	Remol	Personas	DESCRIPCION
PUNTO 31	-2.172355	-70.286157	0	1	0	0	0	1	0	0	0	0	<p>Balsa con techo color verde en plástico o lona, con antena Starlink, con manguera de succión color naranja sumergida, pero no se encuentra en funcionamiento, se encuentra amarrada a la vegetación de los dos márgenes del río y al lado tiene una chalupa color blanco al parecer con motor peque.</p>

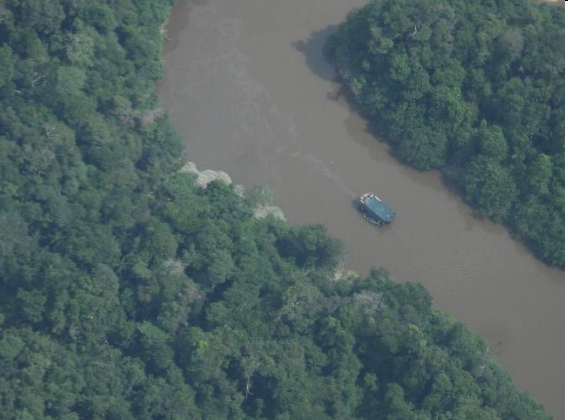
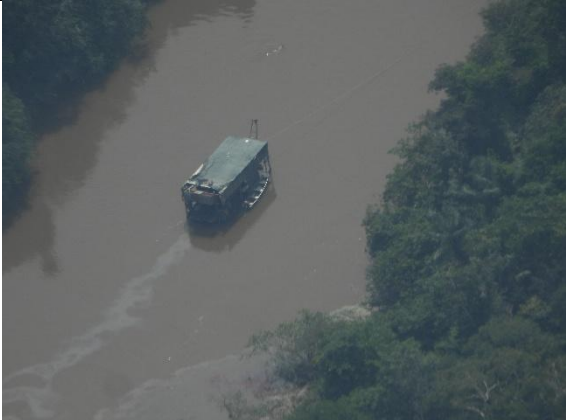
PUNTO 32	-2.17332	-70.286203	0	1	0	0	0	1	0	0	0	1	<p>Balsa con techo color verde en aluminio y una tela que la recubre, con antena Starlink, con manguera de succión color verde sumergida pero no en funcionamiento, la estructura en general es muy similar al de una draga, se observa una mancha de aceite saliendo de la embarcación y fluyendo río abajo, se encuentra amarrada de los dos márgenes del río. En la parte de atrás se observa una persona Al lado tiene una chalupa color blanco o aluminio con motor peque.</p>

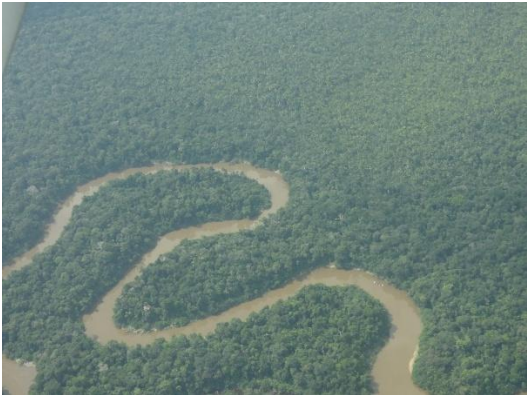
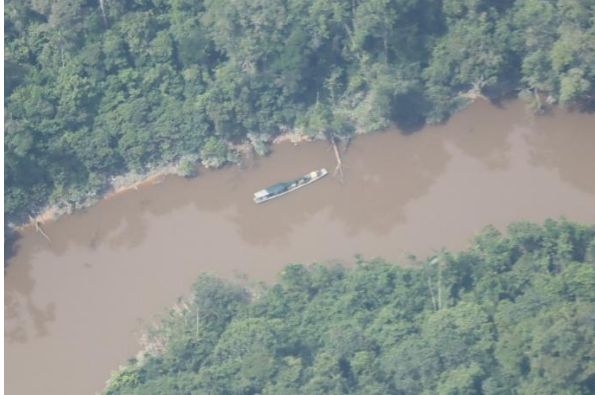
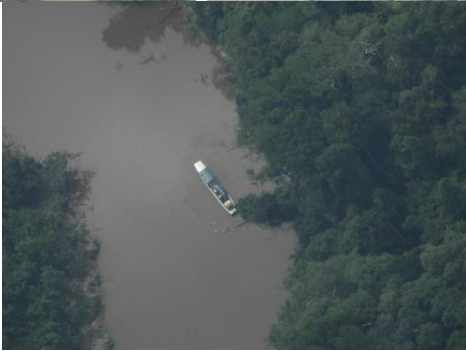
<p>Bote de aluminio en el cual se observan 4 tanques de aproximadamente 2000 litros cada uno, posiblemente con combustible y otros elementos que pueden ser repuestos. Está cubierto con una lona color negro.</p>
TOTAL			28	4	16	4	4	34	3	13	24	17	130
TOTAL ZI			1	4	0	0	0	6	1	0	0	1	12
