Informe de Sobrevuelo para Monitoreo de Actividades Mineras Ilegales

Parques Nacionales Naturales Río Puré y Amacayacu

18 de septiembre de 2024

Alianza Amazónica para la Reducción de los Impactos de la Minería de Oro (AARIMO)

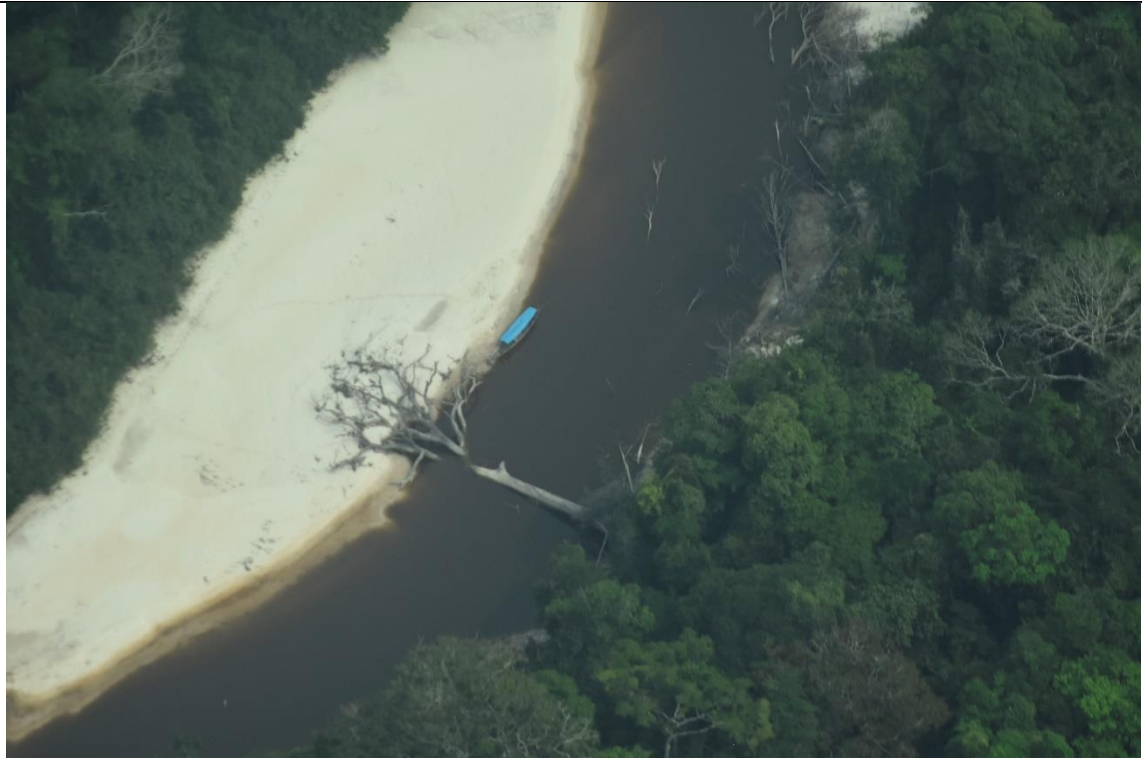
N°	UBICACIÓN	Coordenadas		DESCRIPCIÓN
		LAT	LONG	
1	Rio Purité	-3.5918658974175	-70.06389427519957	Bote de techo azul, motor peque-peque

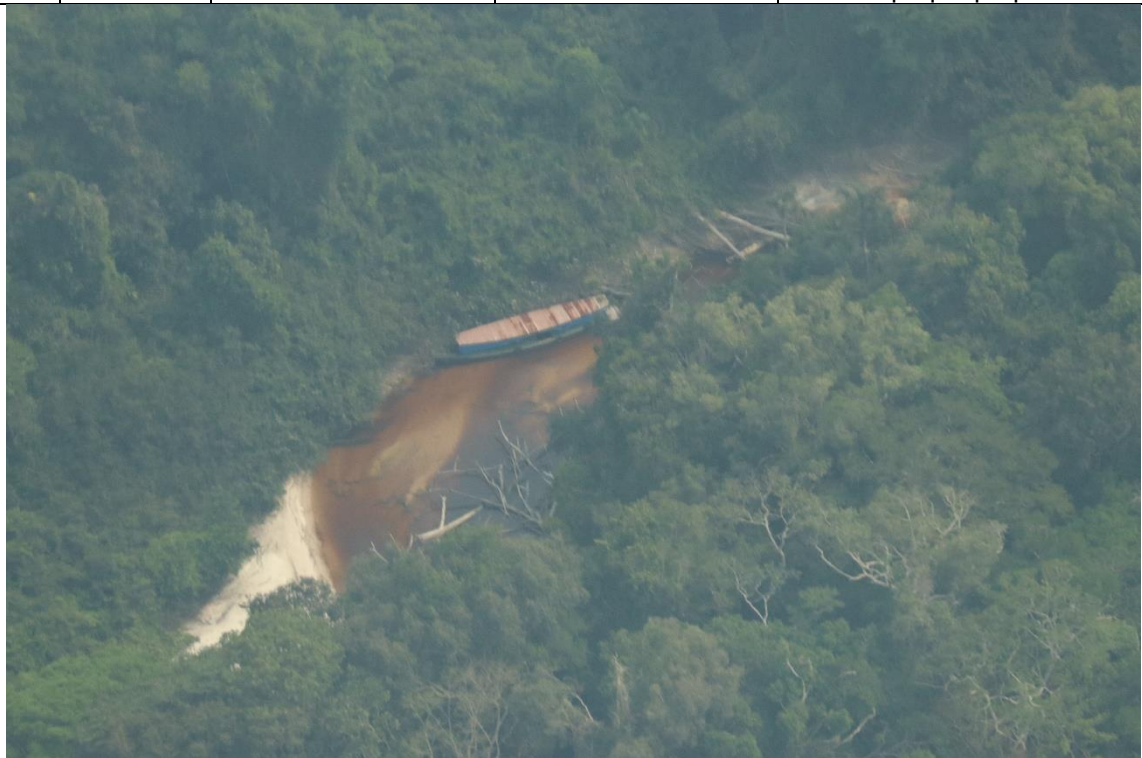
N°	UBICACIÓN	Coordenadas		DESCRIPCIÓN
		LAT	LONG	
				Bote abandonado, techo de

2	Rio Purité	-3.58469512296569	-70.03526268768663	madera o láminas de zinc oxidadas
---	------------	-------------------	--------------------	-----------------------------------

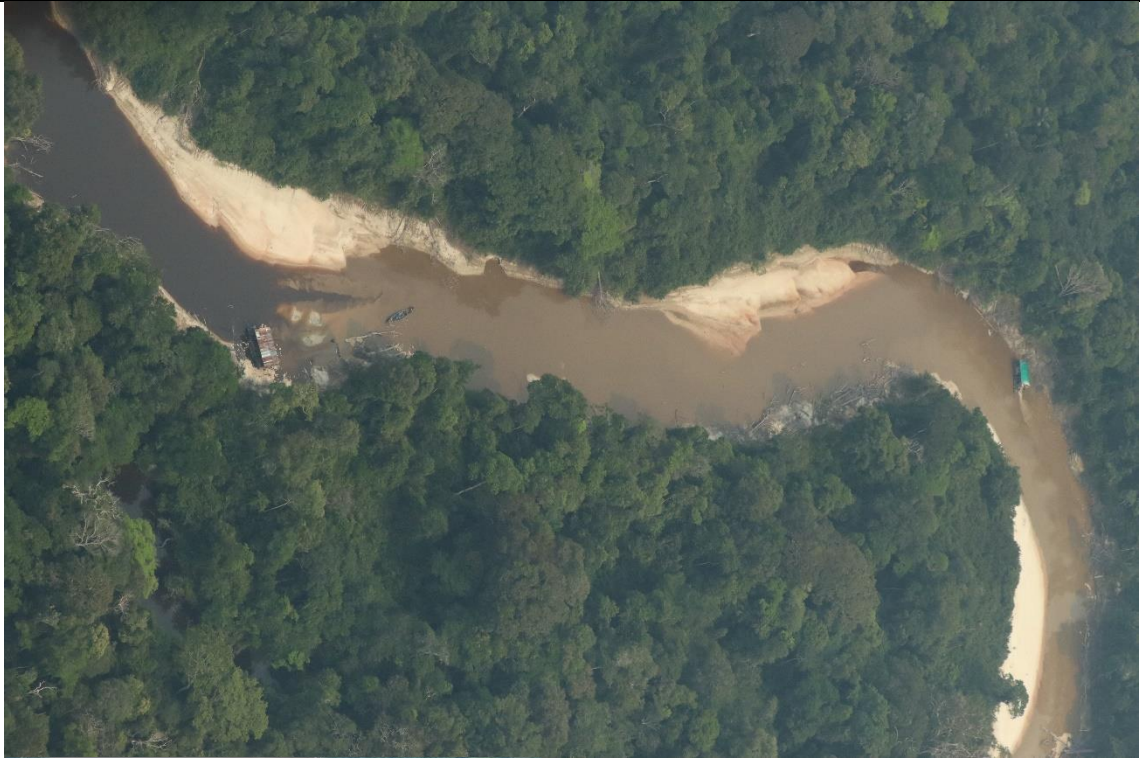
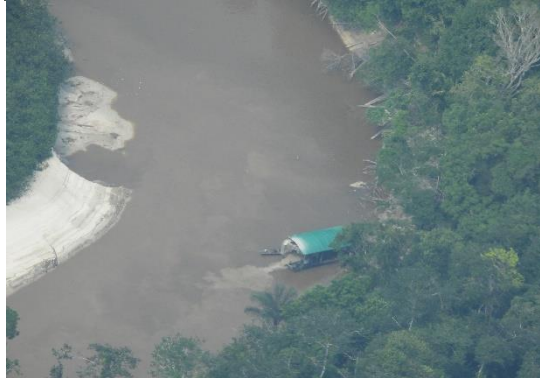
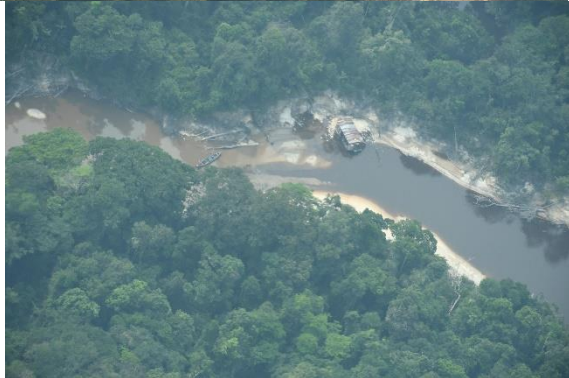
N°	UBICACIÓN	Coordenadas		DESCRIPCIÓN
		LAT	LONG	
3	Rio Purité	-3.497051776453543	-69.82940586707127	Dragas de techo verde y techo de zinc oxidada, una trabajando, un bote de madera en movimiento y otro estacionado

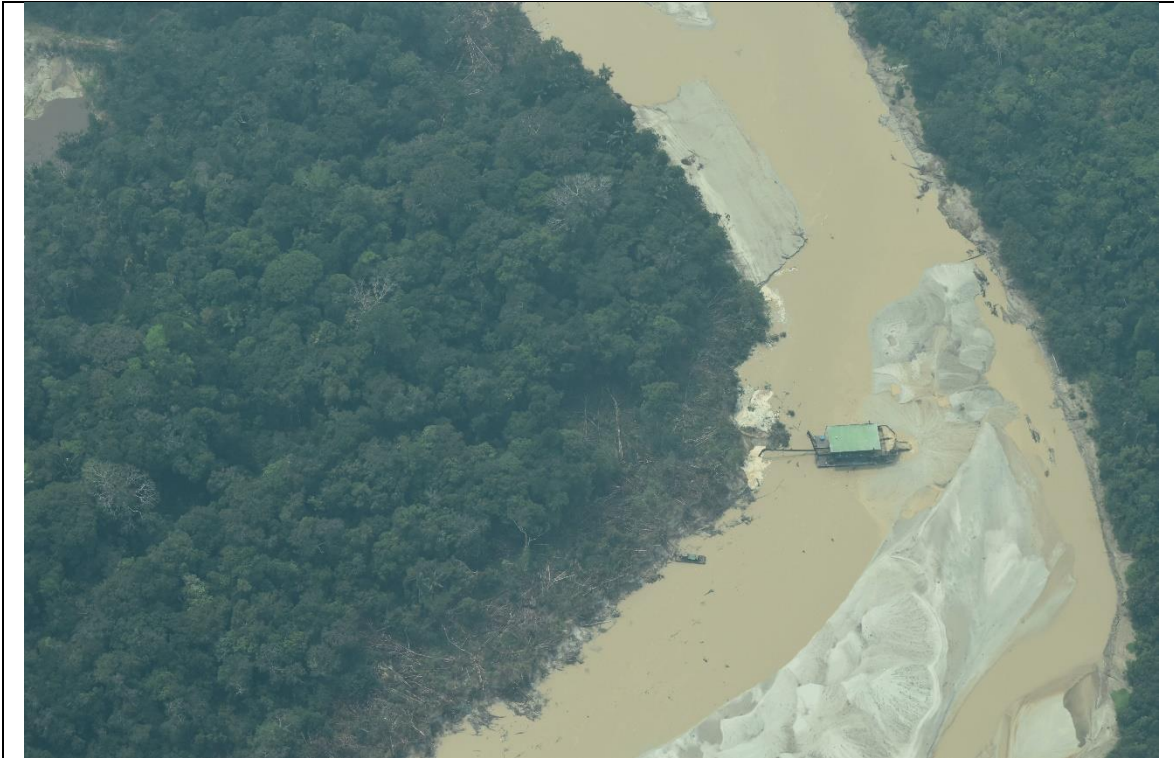
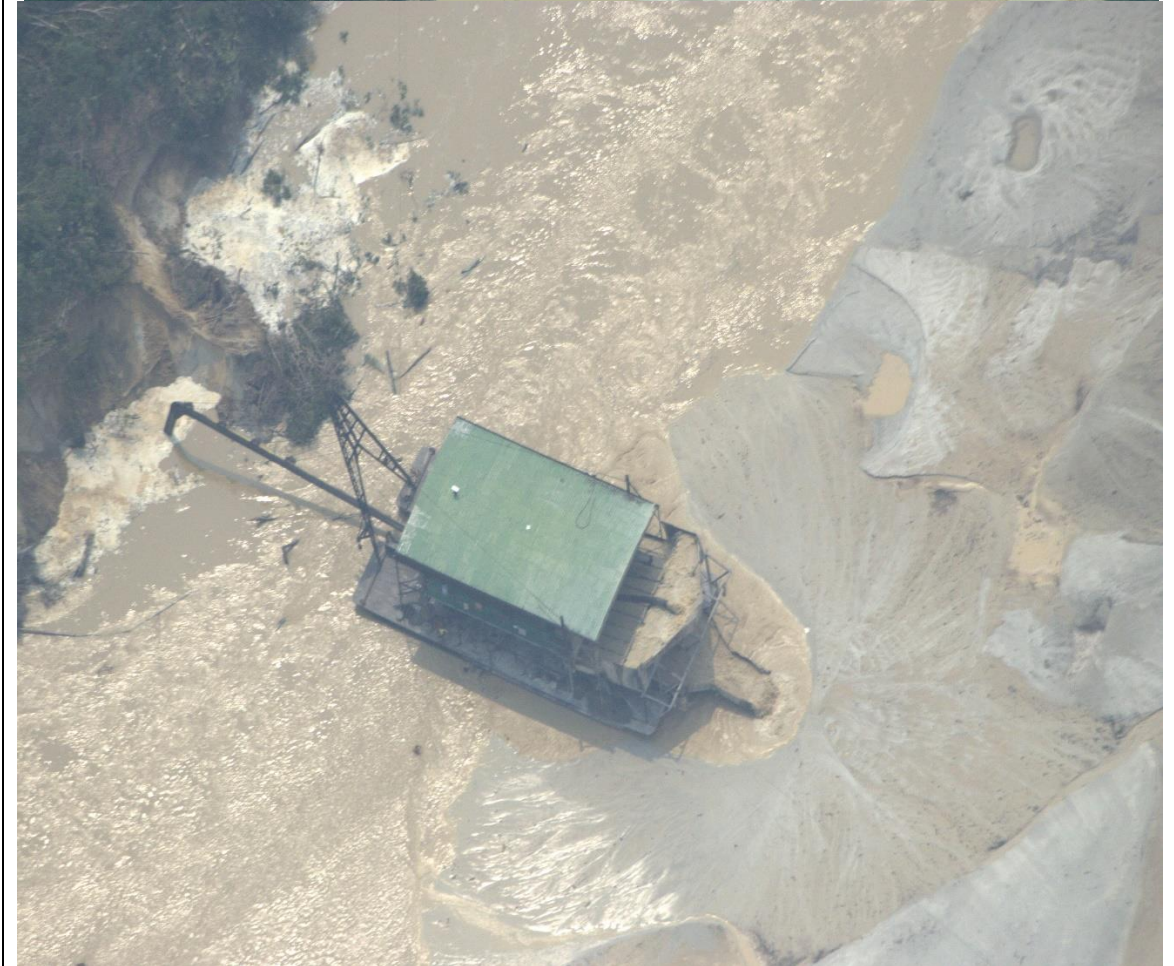
ÓN	LAT	LONG	
4	Rio Puré	-2.135400858824112	-69.5848332667881	Draga de techo verde, con starklink, trabajando, hay remoción de sedimentos y formación de playas por la remoción del fondo

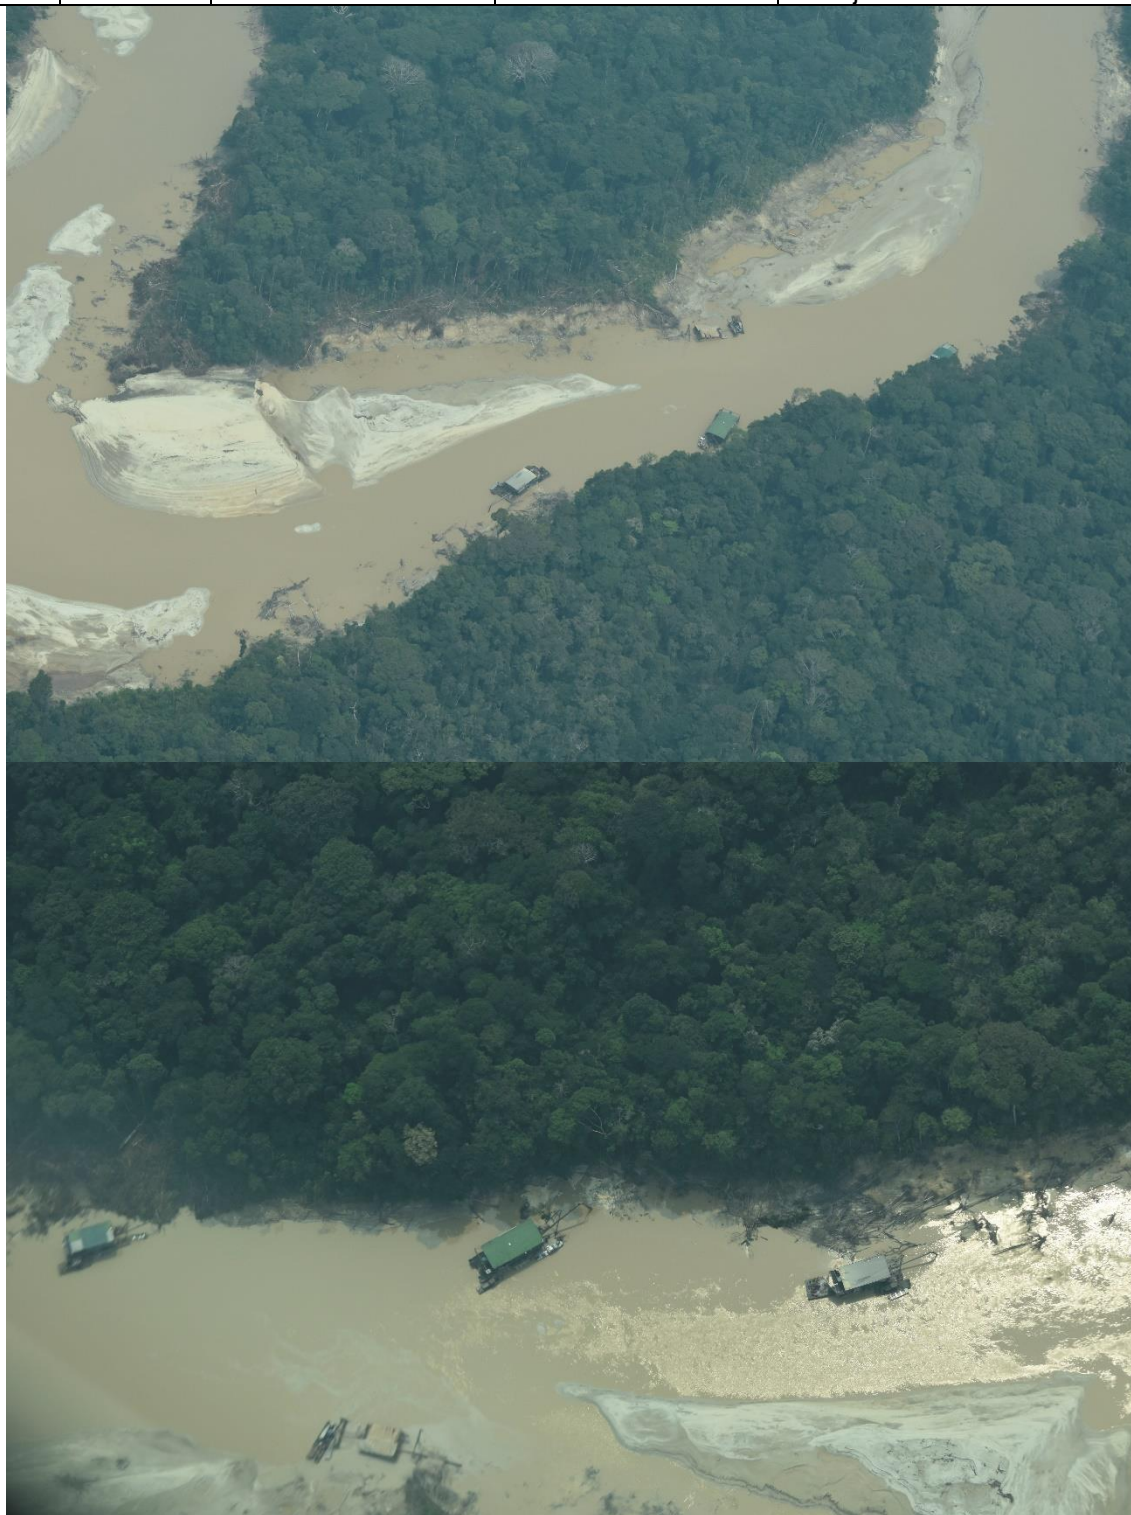
6	Rio Puré	- 2.120526020456694 5	-69.56568947184762	Una de Techo de zinc, dos verdes, draga destruida, con planchones y deslizadores hay una lancha rápida con un motor grande y un tipo taller, con starklink
---	----------	-----------------------------	--------------------	--

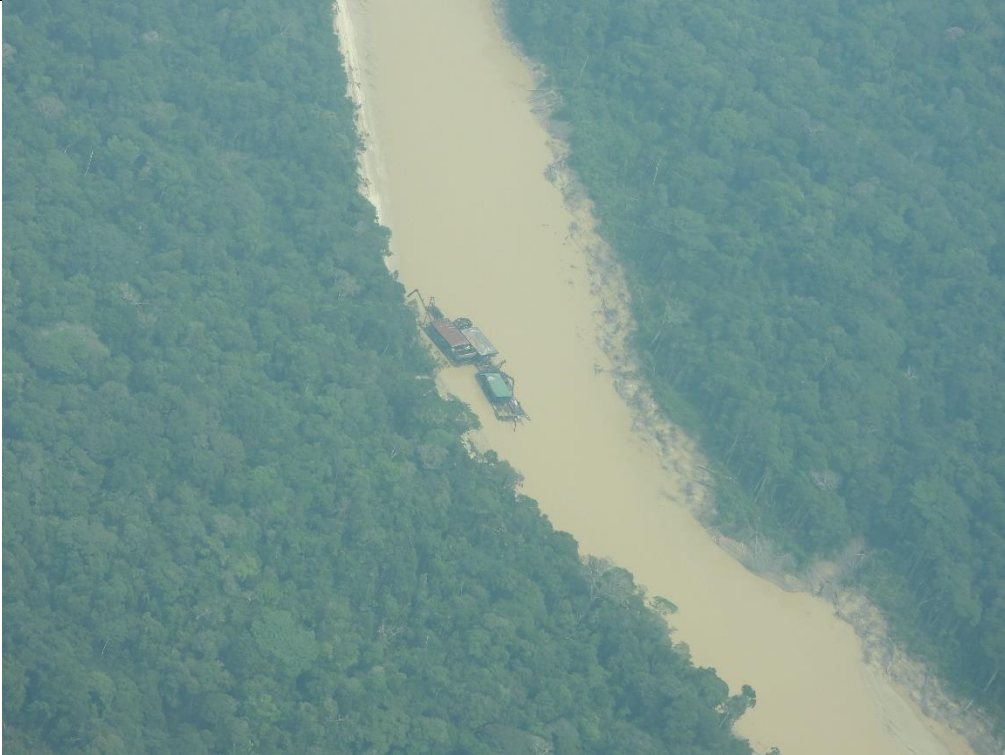
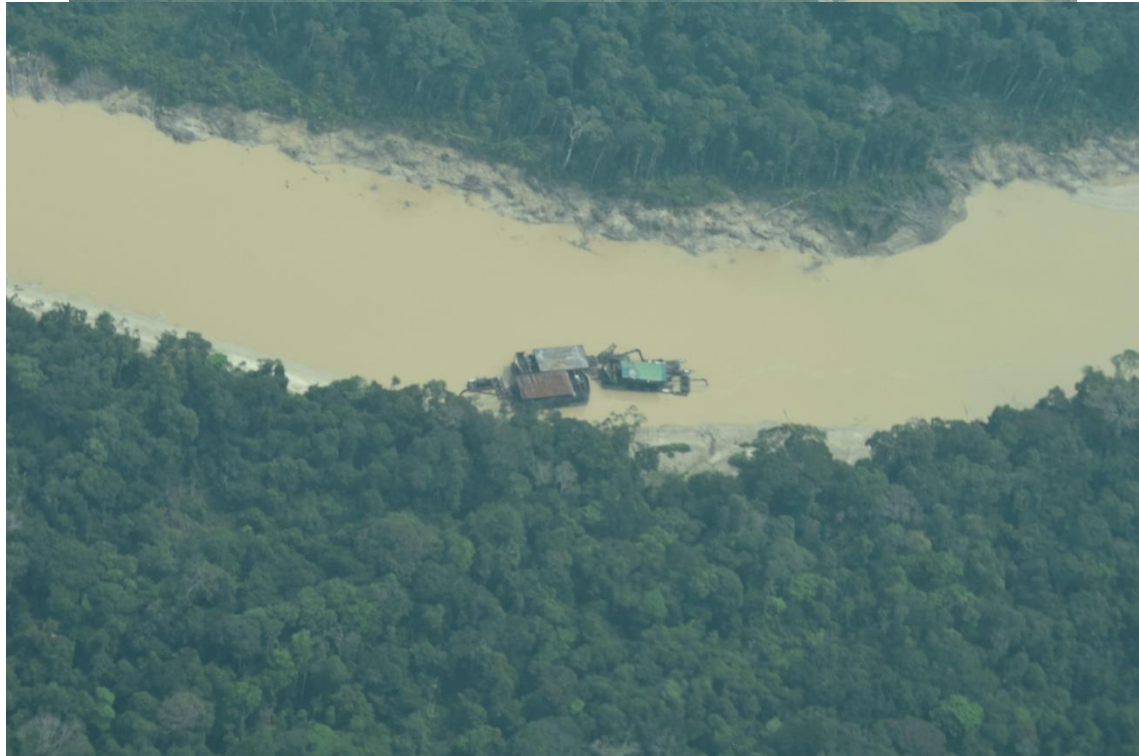
N°	UBICACIÓN	Coordenadas		DESCRIPCIÓN
		LAT	LONG	
7	Rio Puré	- 2.113074611797295 6	-69.5678720434395	Una draga de techo verde, dos de techo de zinc (una con tejas nuevas y otra con tejas oxidadas, se encuentran pegadas y en funcionamiento) posiblemente con aire acondicionado y starklink

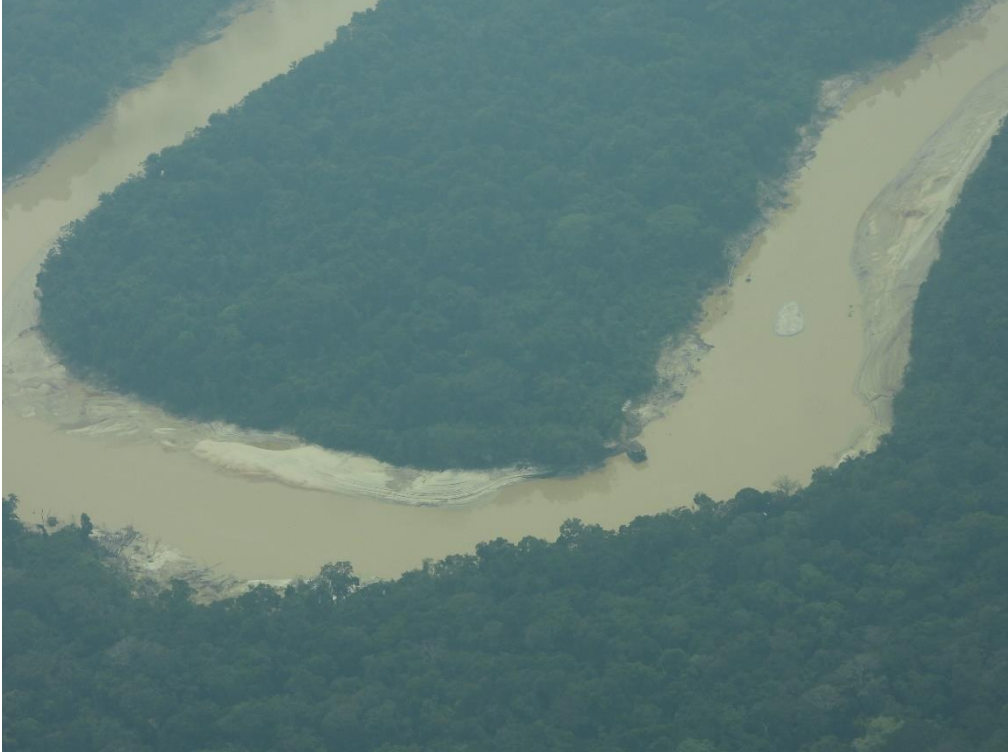
N°	UBICACIÓN	Coordenadas		DESCRIPCIÓN
		LAT	LONG	
8	Rio Puré	- 2.115588258700139 3	-69.5724584256375	Draga techo de zinc, con starklink no se encuentra en funcionamiento

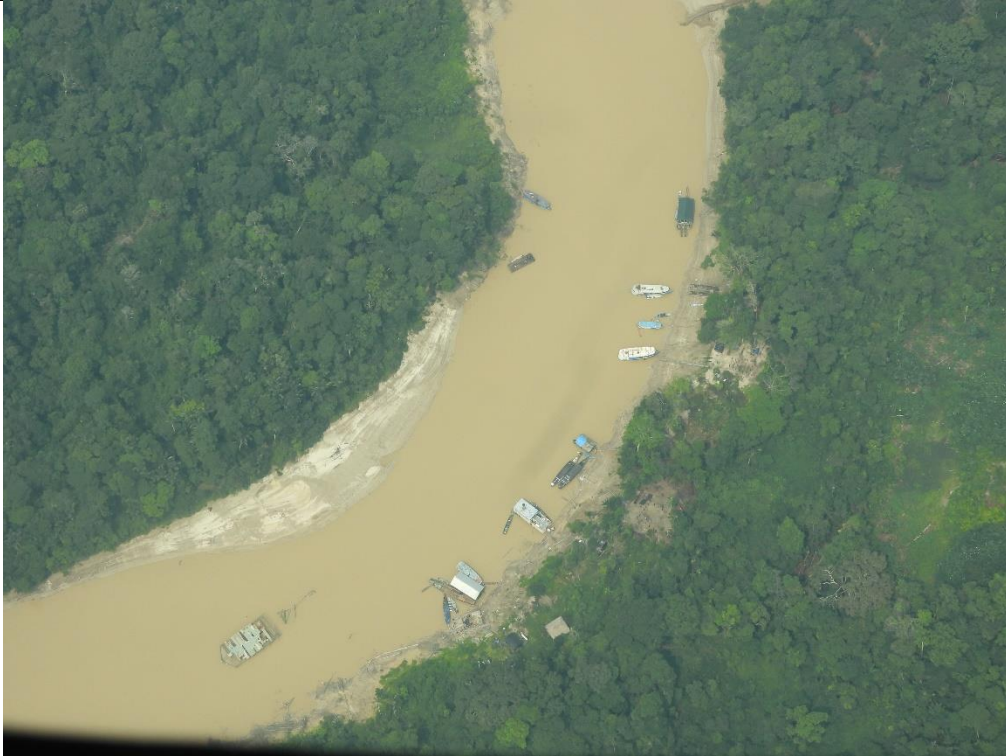
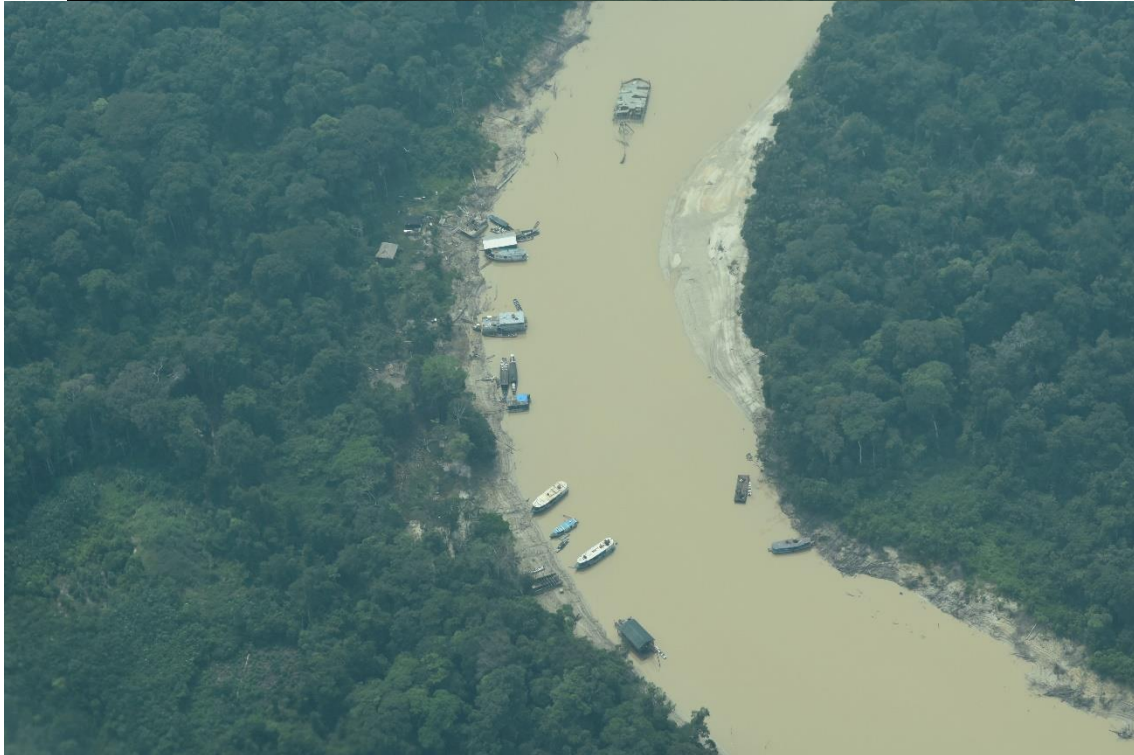
N°	UBICACIÓN	Coordenadas		DESCRIPCIÓN
		LAT	LONG	
9	Rio Puré Frontera			Draga de techo verde con dos deslizadores dragas de lámina con plástico azul con dos deslizadores y dos botes de

-2.108505443911725	-69.55413339221955	<p>madera de techo negro Draga techo de zinc nuevo con recreo, 3 deslizadores, bote de madera grande y 2 pequeños. Dos dragas destruidas un remolcador con dos deslizadores 4 recreos grandes y uno mediano y un planchón. Se visualiza que hay en construcción dos infraestructuras con columnas en pie. Dos casas en pie y un cambuche. Se visualiza un rastrojo donde se mencionaba el posible helipuerto.</p>
--	--	--------------------	--------------------	---

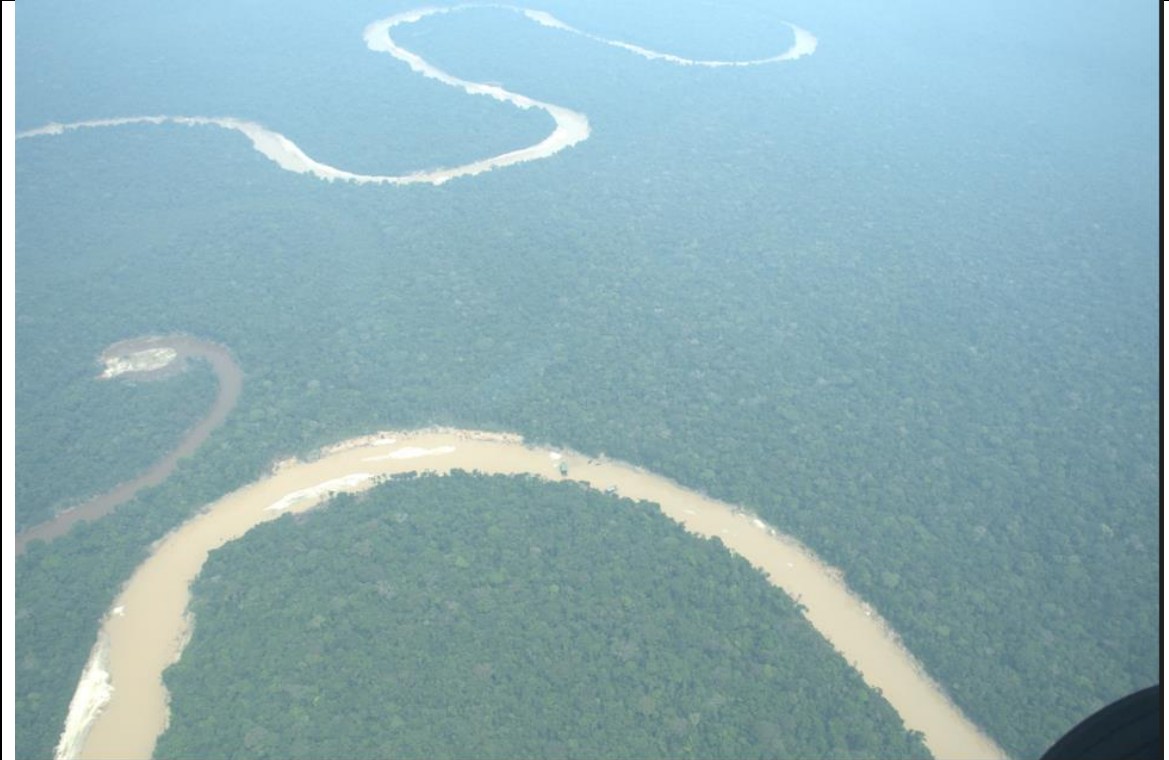
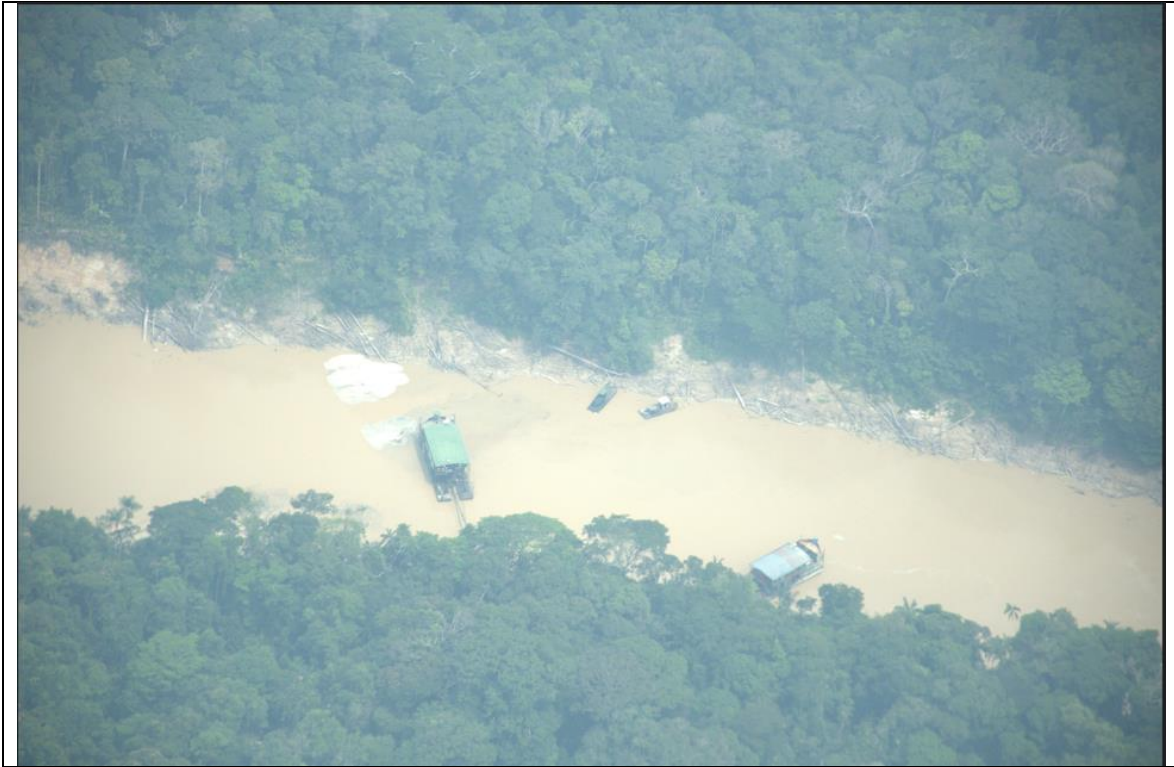
N°	UBICACIÓN	Coordenadas		DESCRIPCIÓN
		LAT	LONG	
10	Rio Puré	- 2.123482318109553 5	-69.57890932311635	Draga con techo verde y zinc en funcionamiento, ambas poseen Starlink, dos remolcadores y un bote de madera

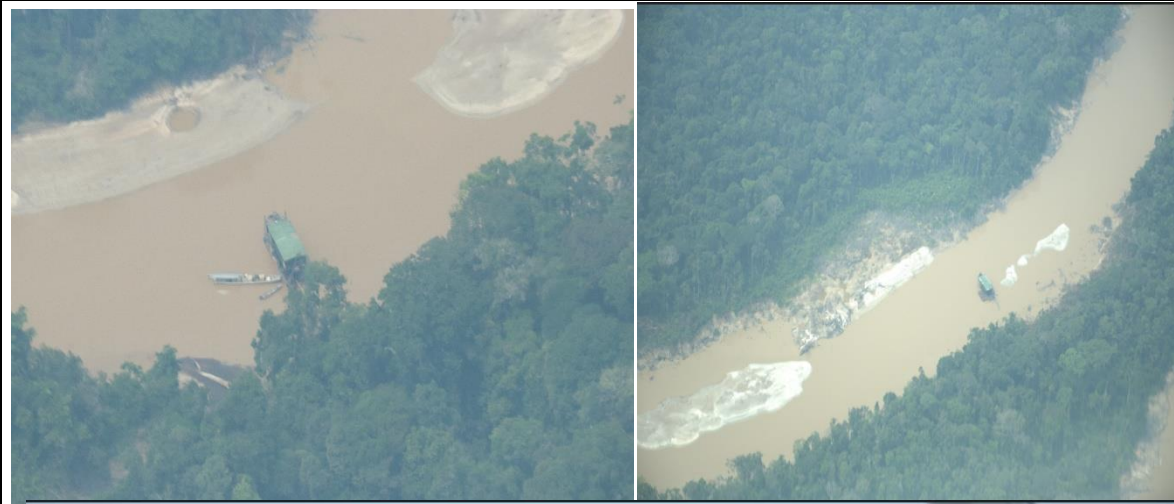
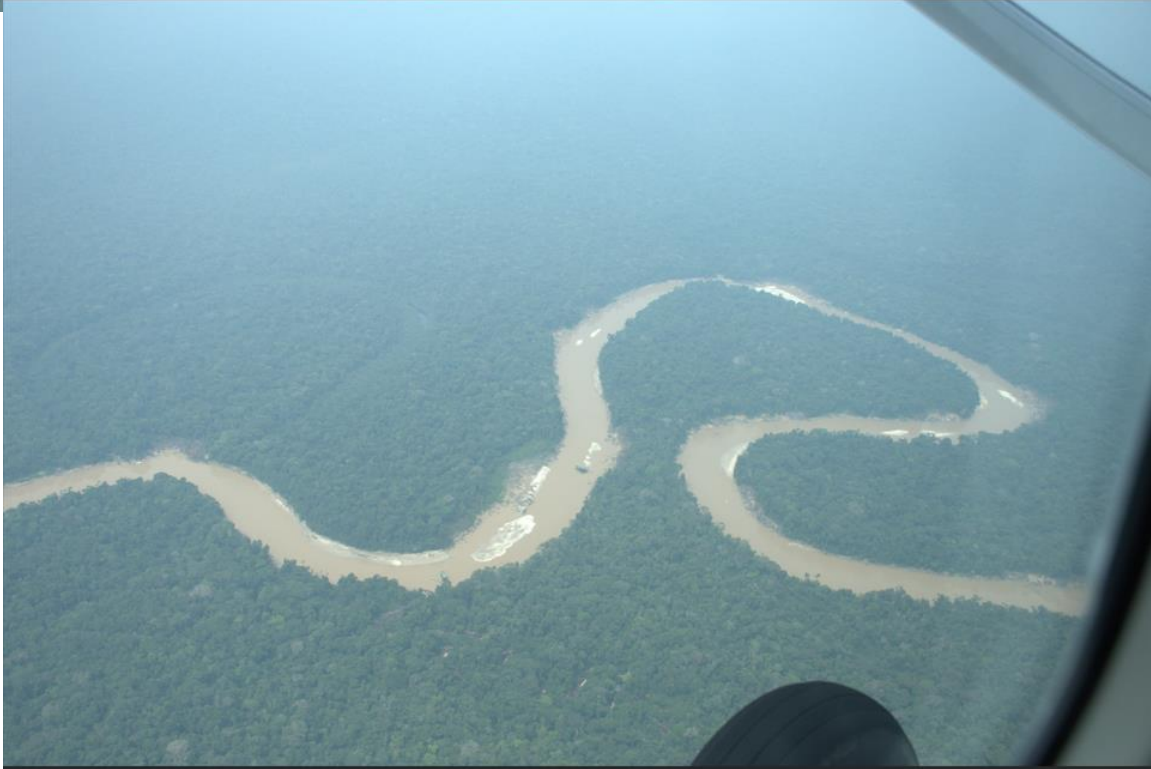
N°	UBICACIÓN	Coordenadas		DESCRIPCIÓN
		LAT	LONG	
11	Rio Puré	- 2.107384459026360 6	-69.63871569021653	Dragas de techo verde, Starlink una con dos deslizadores (uno grande y uno pequeño) y la otra con un planchón y deslizador

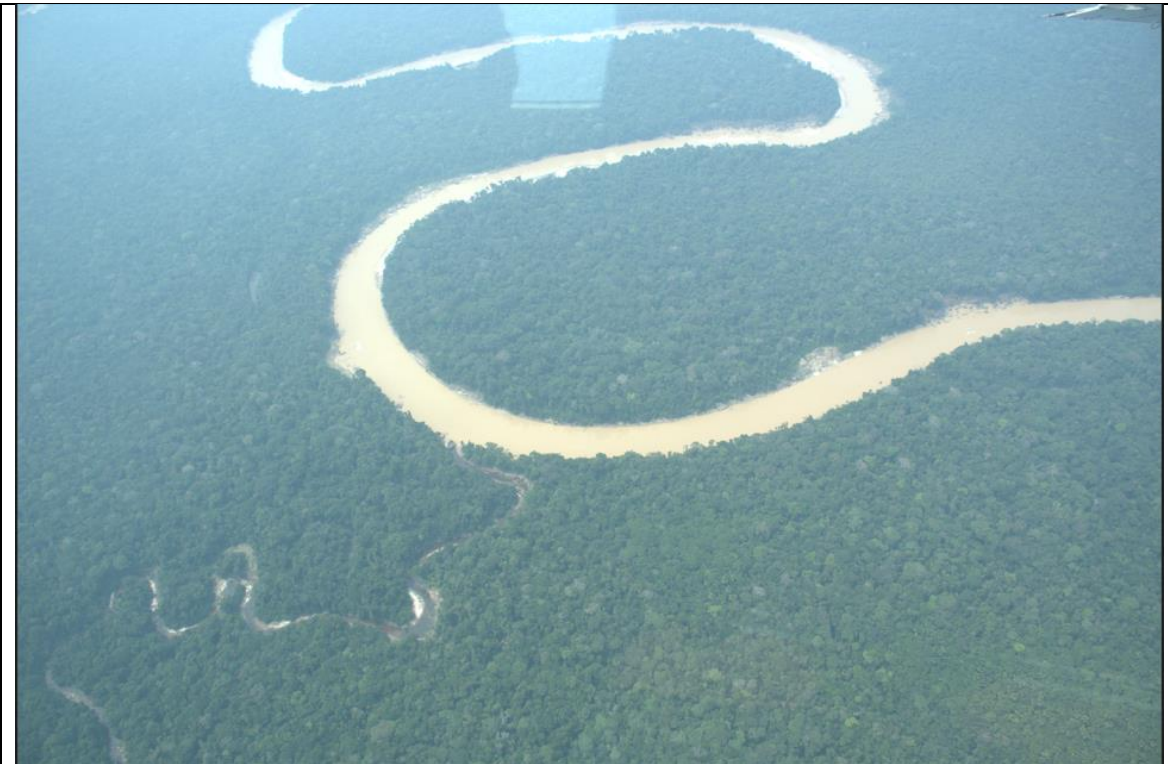
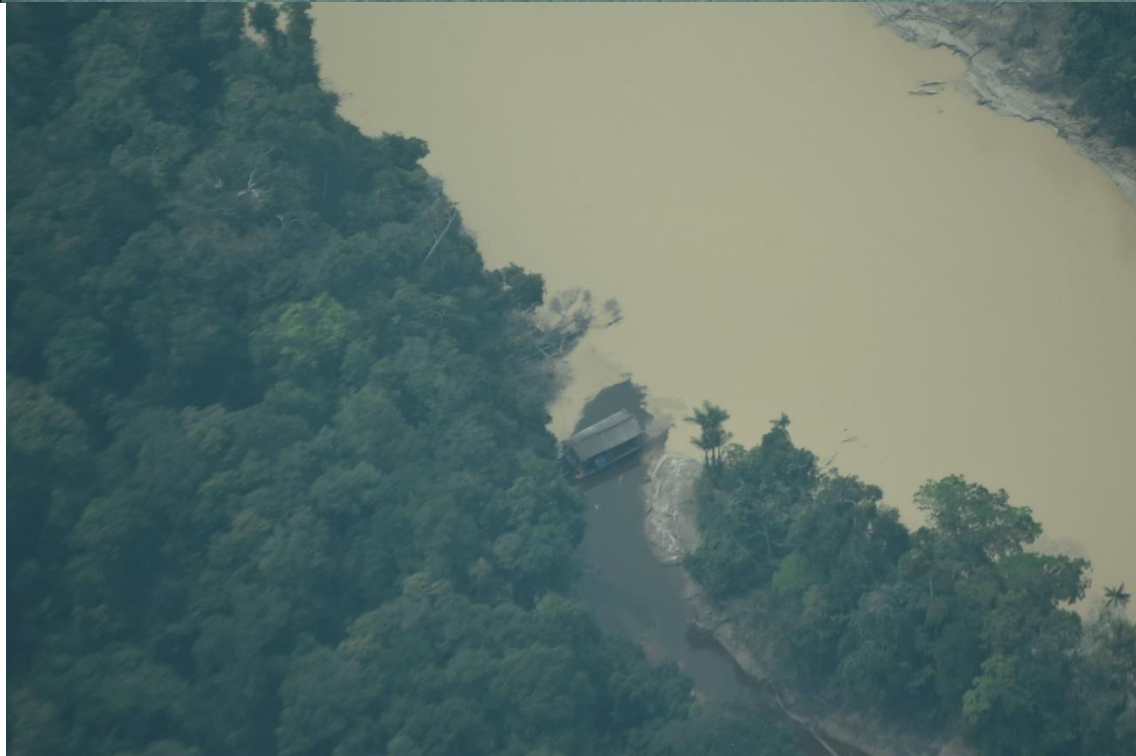
N°	UBICACIÓN	Coordenadas		DESCRIPCIÓN
		LAT	LONG	
12	Rio Puré	-2.09954049837182	-69.66316074455041	Draga en bocana de agua negra, techo de zinc oxidado (oscuro), se encuentra trabajando

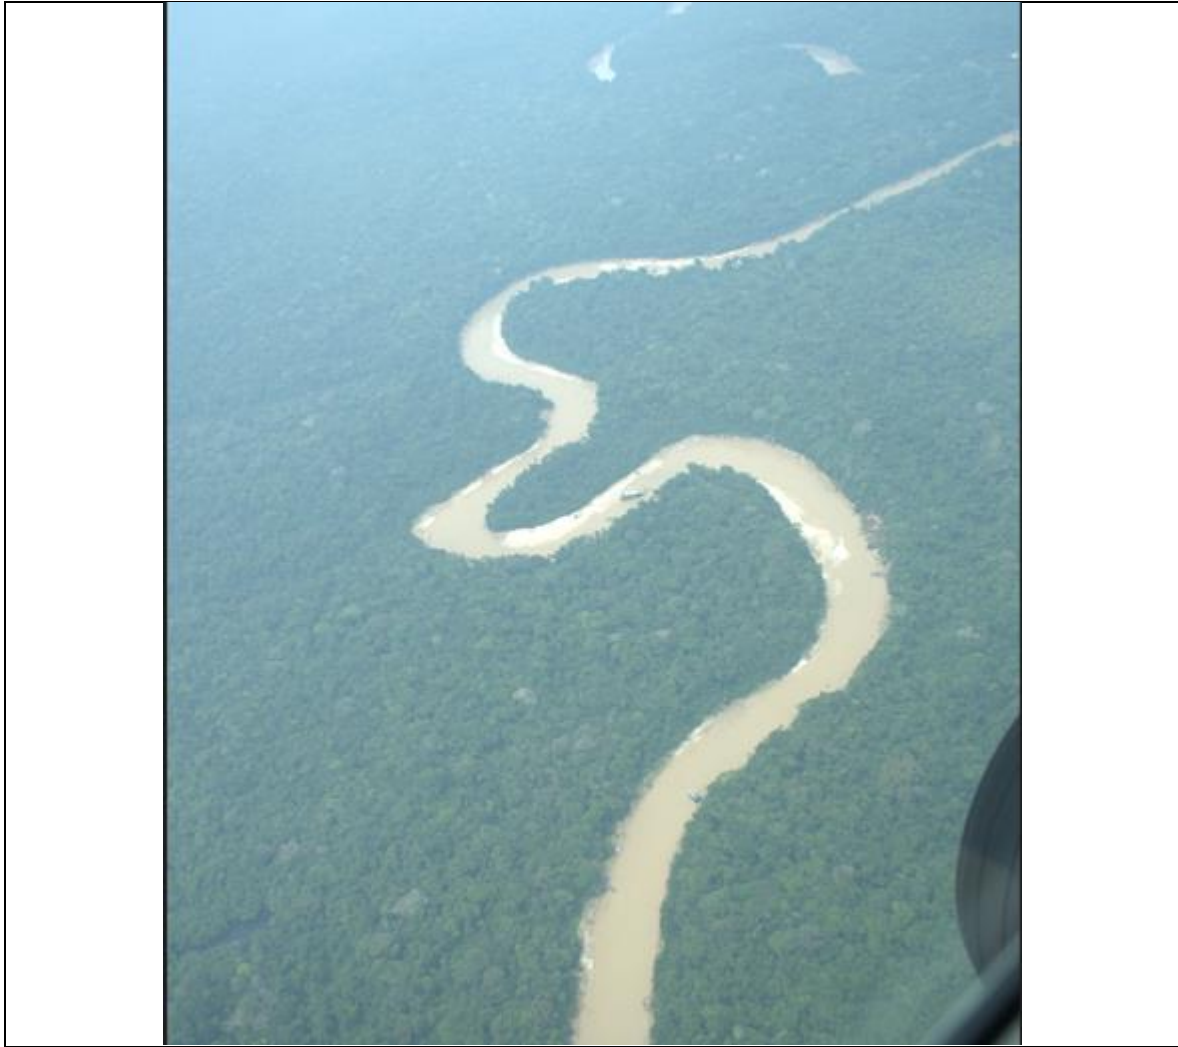
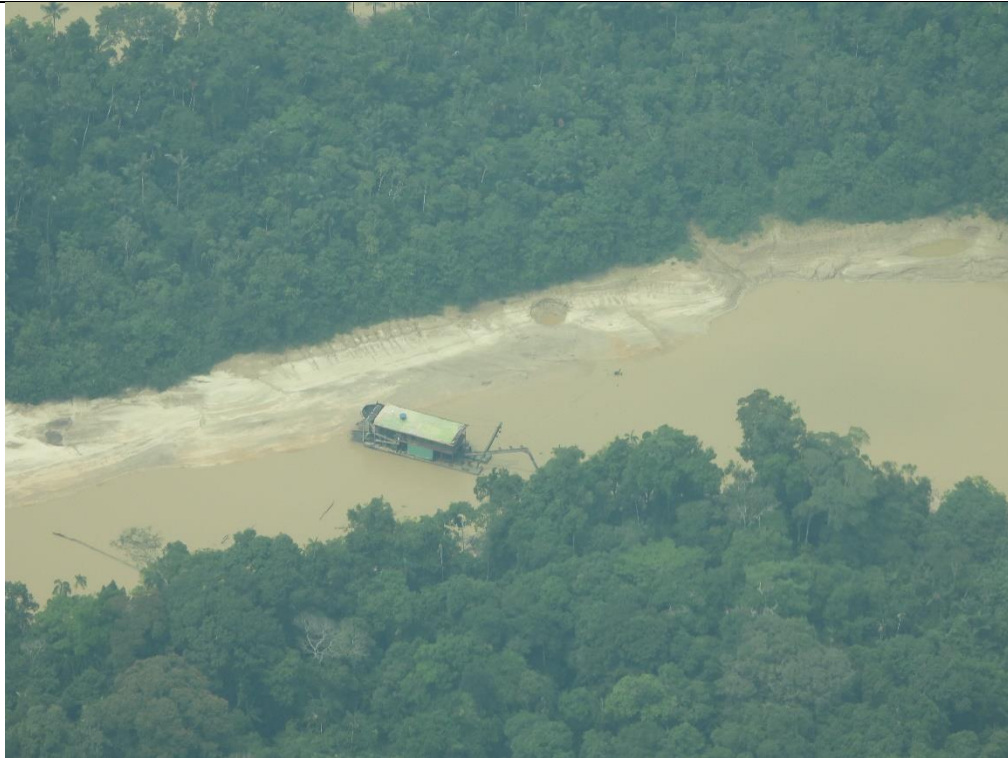
N°	UBICACIÓN	Coordenadas		DESCRIPCIÓN
		LAT	LONG	
13	Rio Puré	-2.099192872701486	-69.8014096210101	2 dragas con techo verde desteñido con tanque azul y Starlink, una con planchón y la otra con dos deslizadores

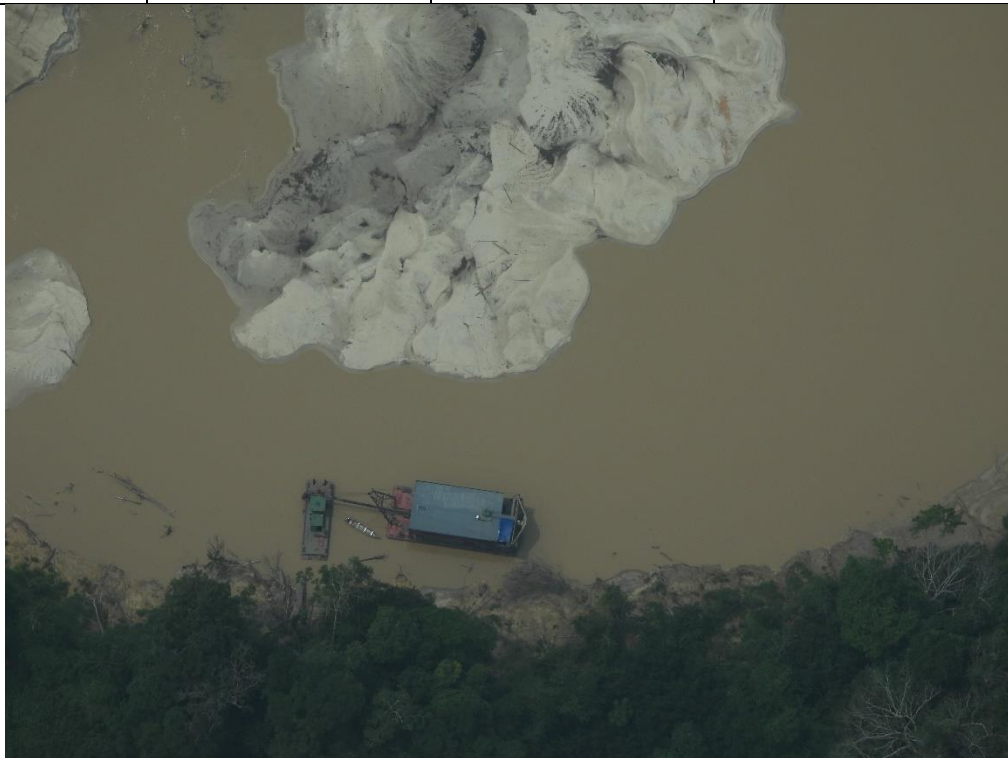
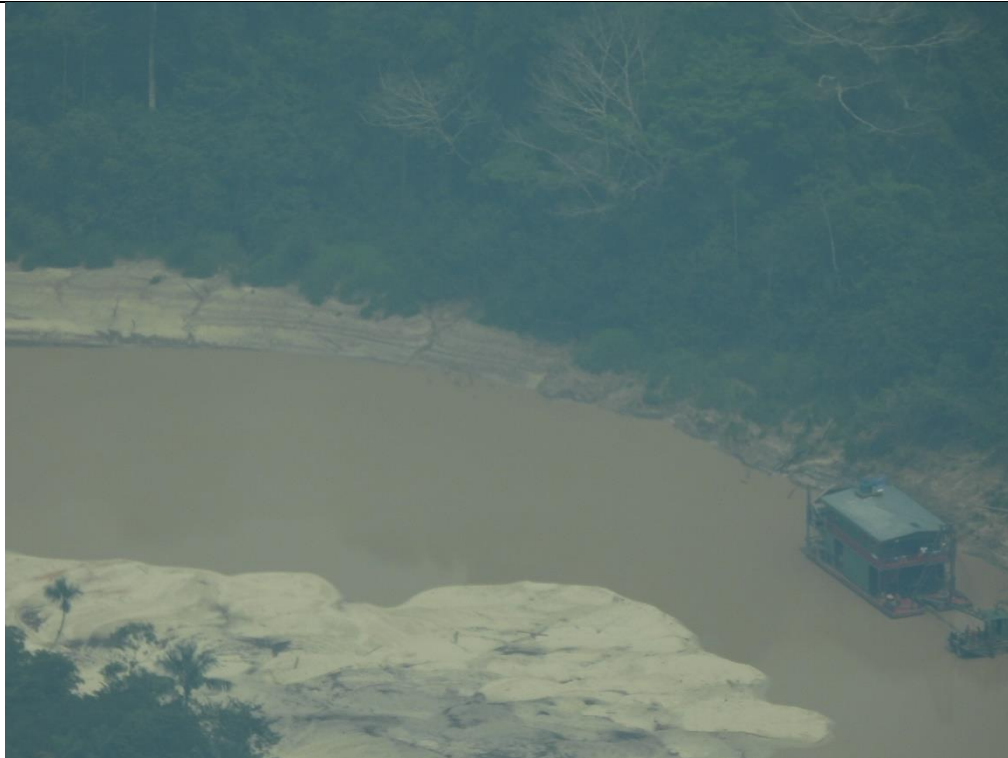
N°	UBICACIÓN	Coordenadas		DESCRIPCIÓN
		LAT	LONG	
14	Rio Puré	-2.081364314995858	-69.69521613387845	Draga con techo azul, paneles solares, Starlink, remolcador y deslizador, no se presenta en funcionamiento, pero se observa remoción de sedimentos y playa artificial. Presencia de 3 personas en mantenimiento.

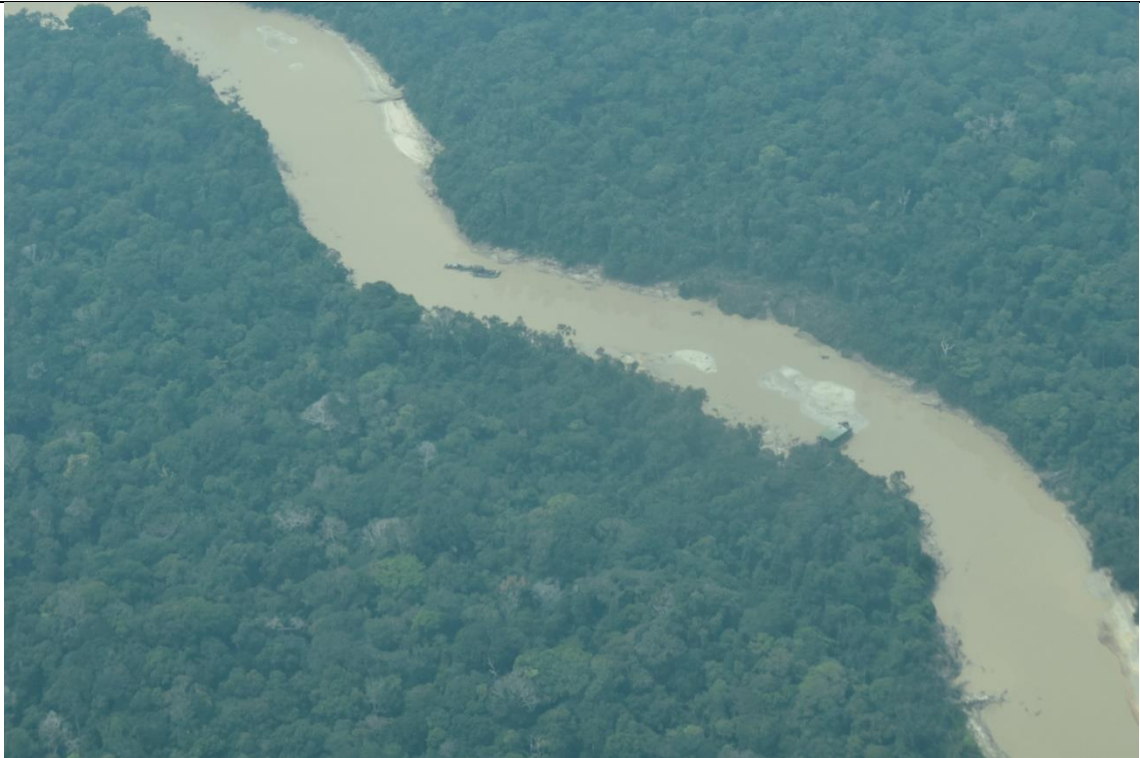
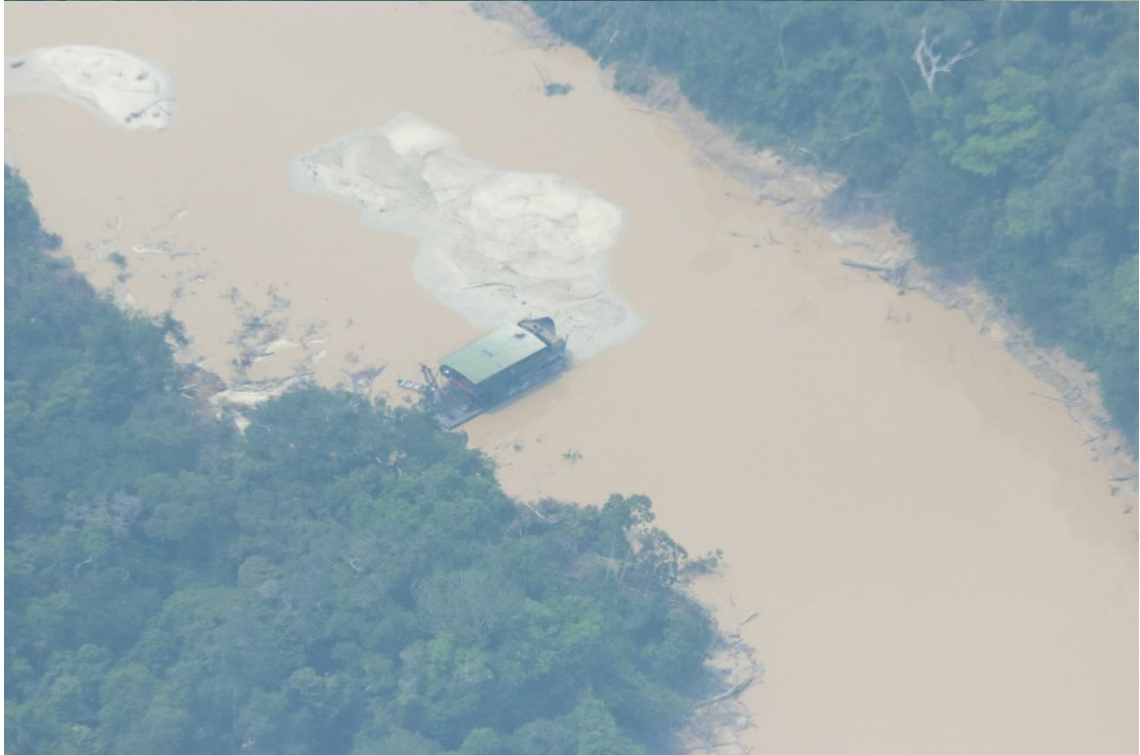
N°	UBICACIÓN	Coordenadas		DESCRIPCIÓN
		LAT	LONG	
15	Rio Puré	- 2.106965407940738 7	-69.7441147826087	Draga de techo verde, con Starlink, tiene un deslizador, hay remoción de sedimentos y forma playas. Remolcador con planchón y

dos deslizadores
