Informe de Sobrevuelo para Monitoreo de Actividades Mineras Ilegales

Parques Nacionales Naturales Río Puré y Amacayacu

18 de septiembre de 2024

Alianza Amazónica para la Reducción de los Impactos de la Minería de Oro (AARIMO)

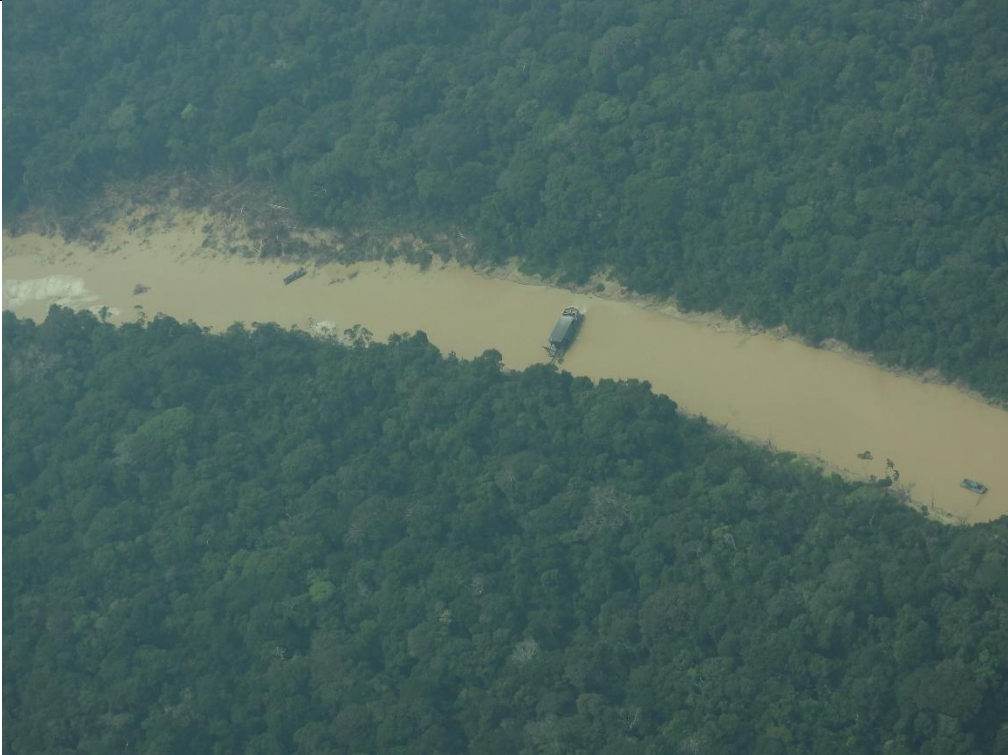
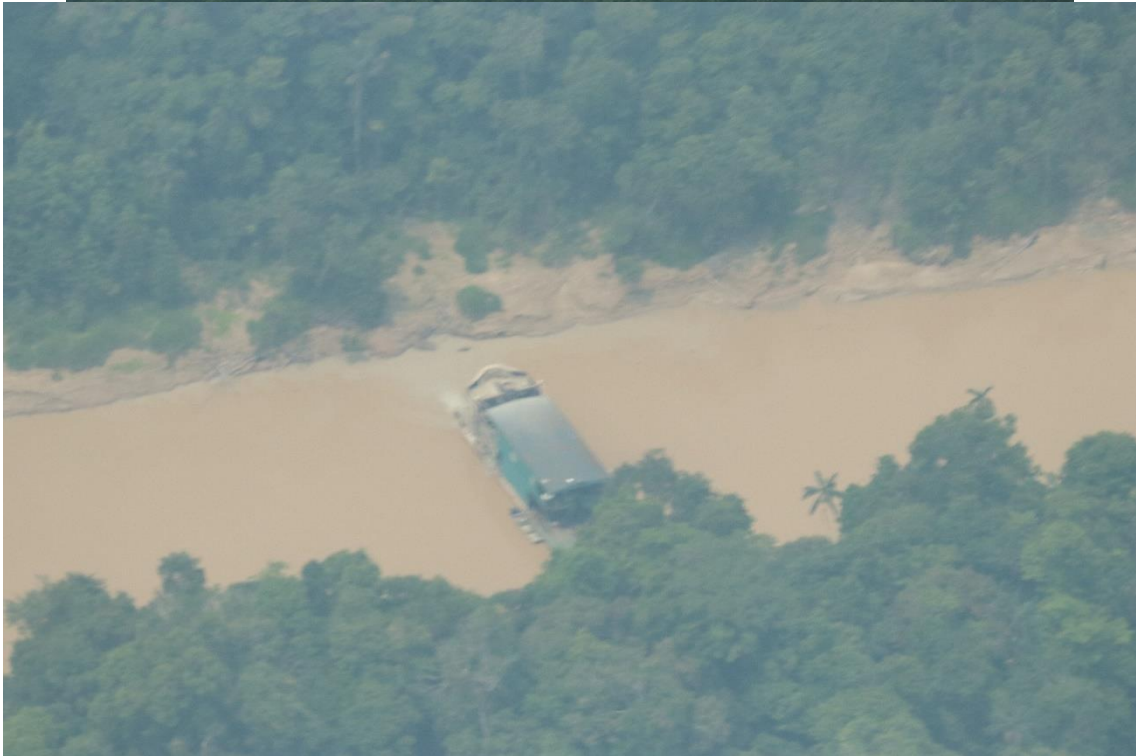
N°	UBICACIÓN	Coordenadas		DESCRIPCIÓN
		LAT	LONG	
16	Rio Puré	-2.103051385780818	-69.75405304149912	Draga de techo oscuro con Starlink en funcionamiento. Alrededor se encuentra el planchón, un deslizador y el

remolcador
--	--	--	--	------------

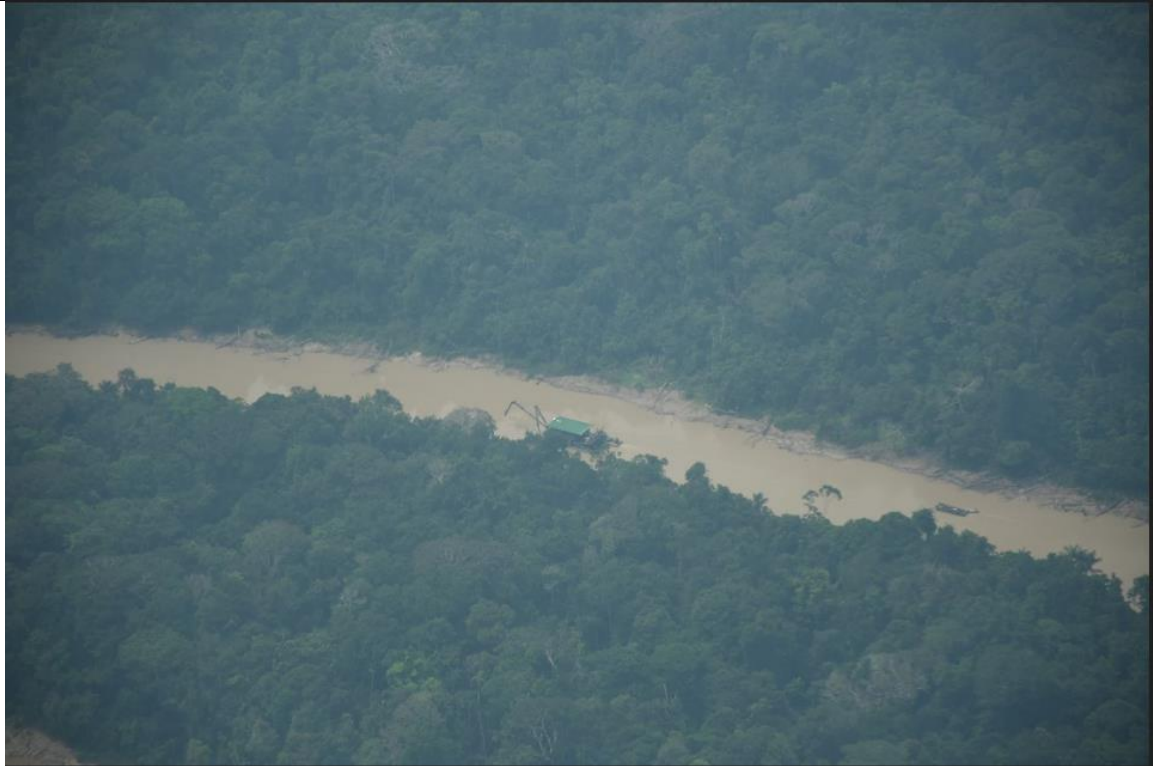
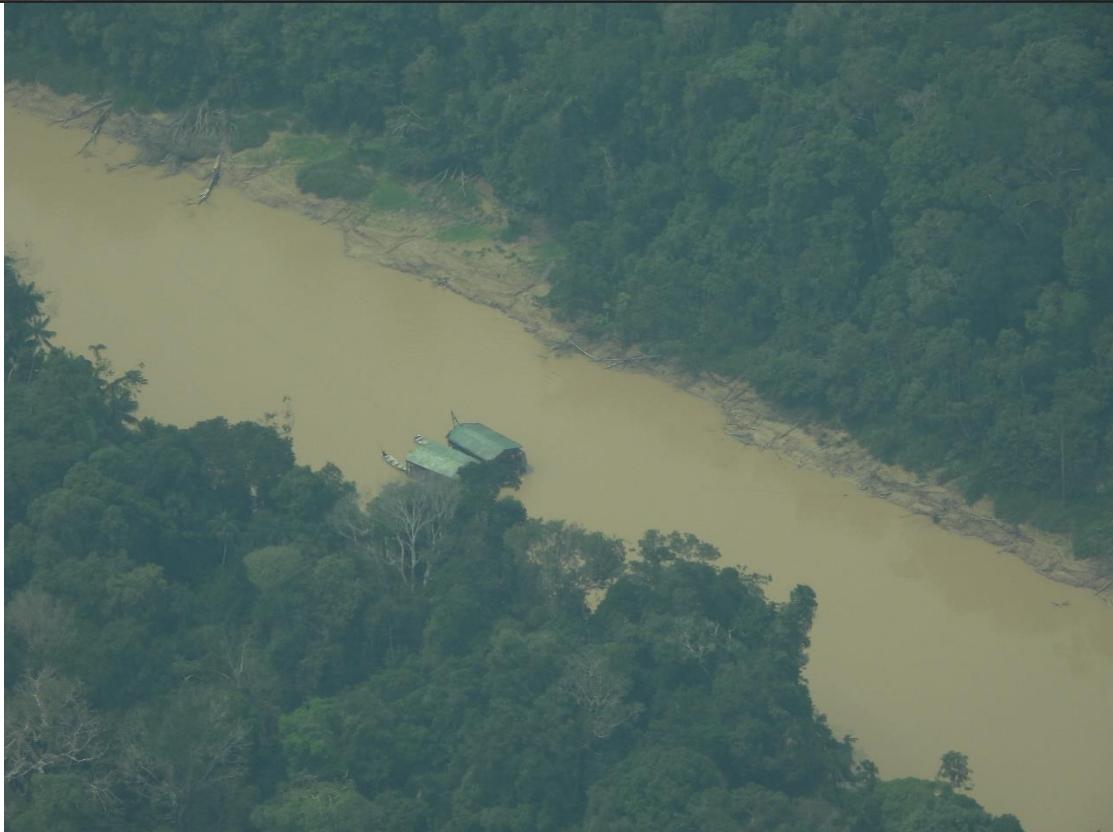
N°	UBICACIÓN	Coordenadas		DESCRIPCIÓN
		LAT	LONG	
				Draga de techo verde, con

17	Rio Puré	-2.1078240376334	-69.7783366080547	Starlink y remolcador. Un planchón con deslizador Dos dragas de techo verde con dos deslizadores.
----	----------	------------------	-------------------	--

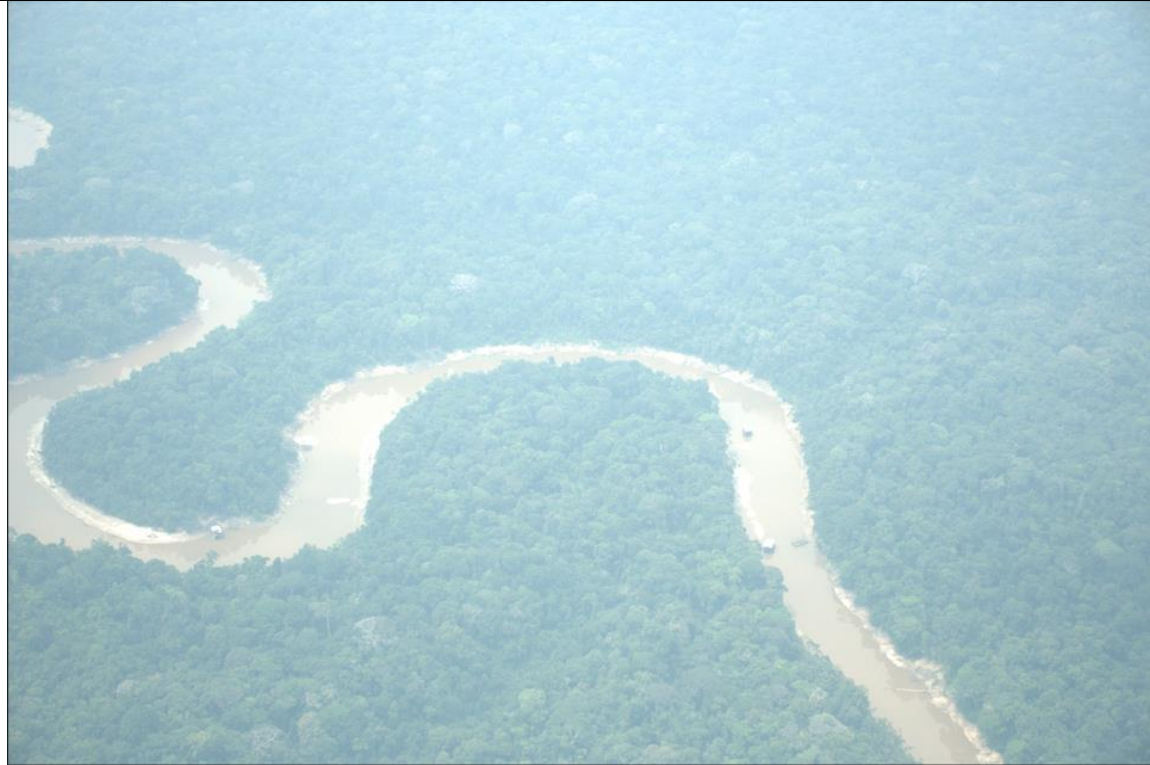
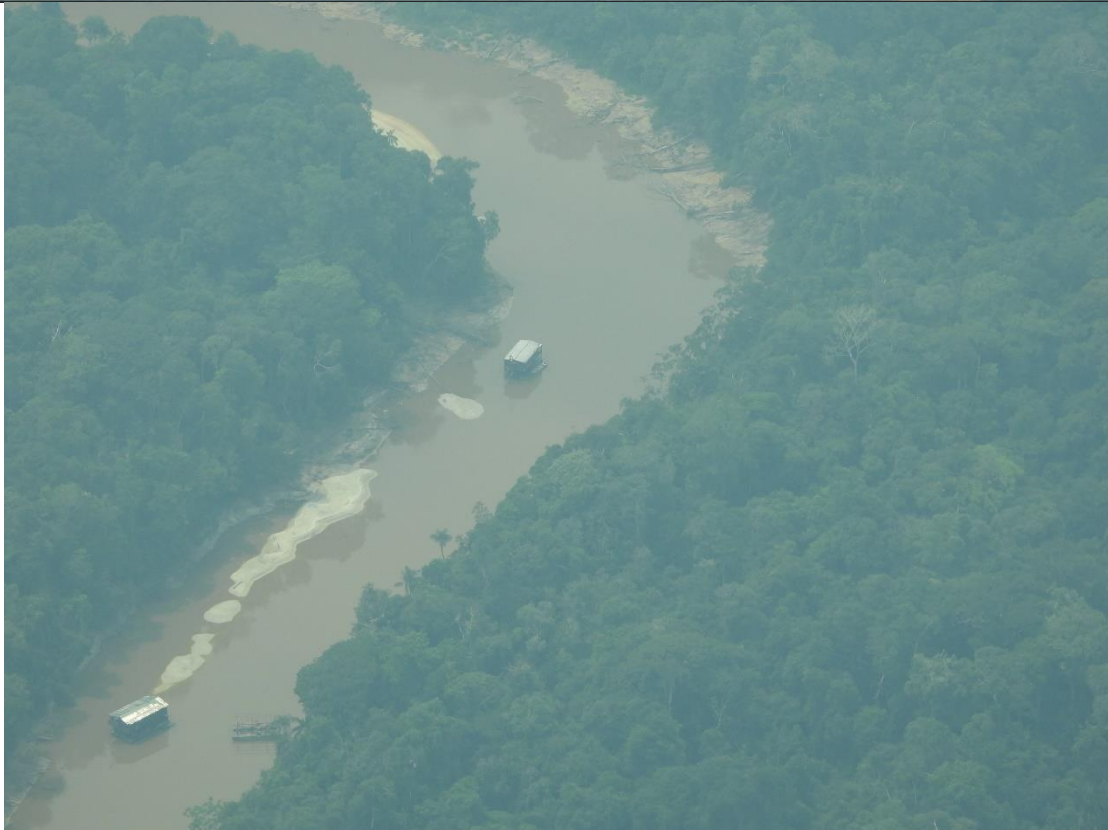
ÓN	LAT	LONG	
18	Rio Puré	- 2.146922777330623 4	-69.89648442440813	Tres dragas con techo de zinc. Una abandonada y dos no se encuentran en funcionamiento, con Starlink. Se observa dos estructuras que pueden llegar a ser dragas o están desvalijadas

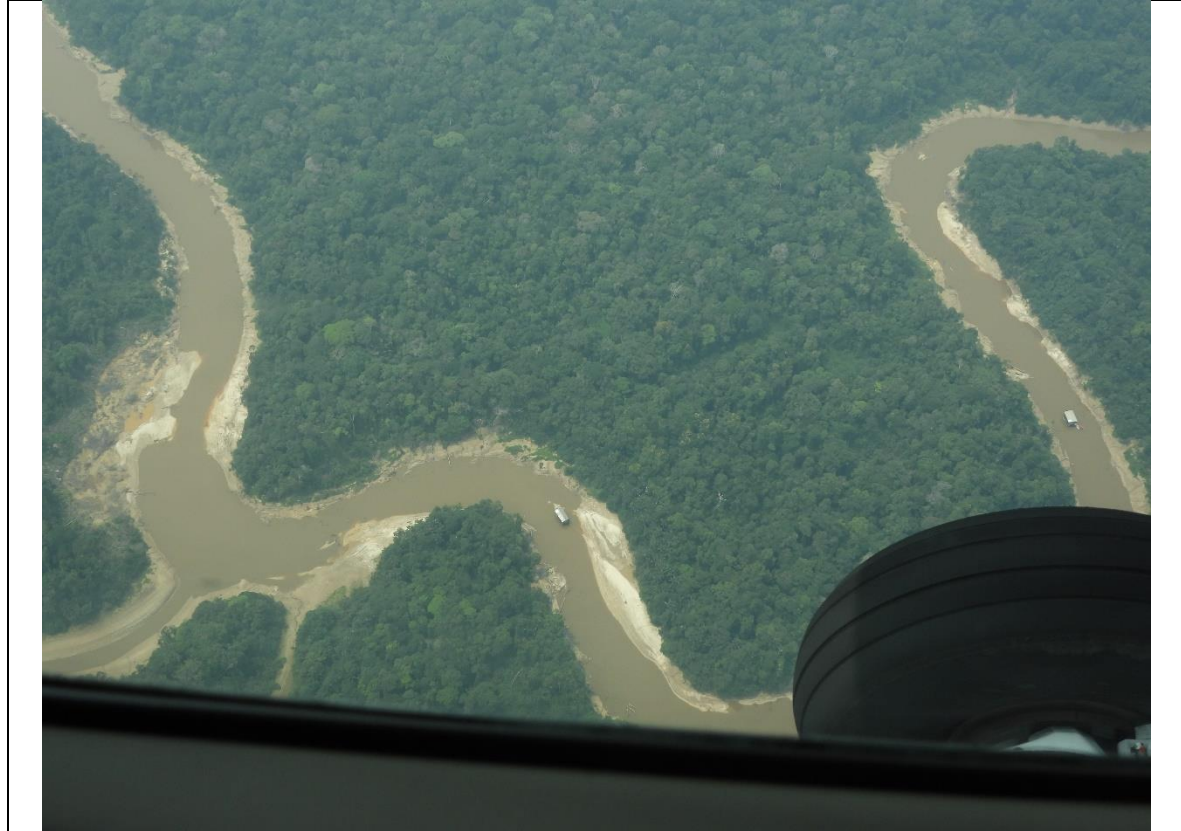
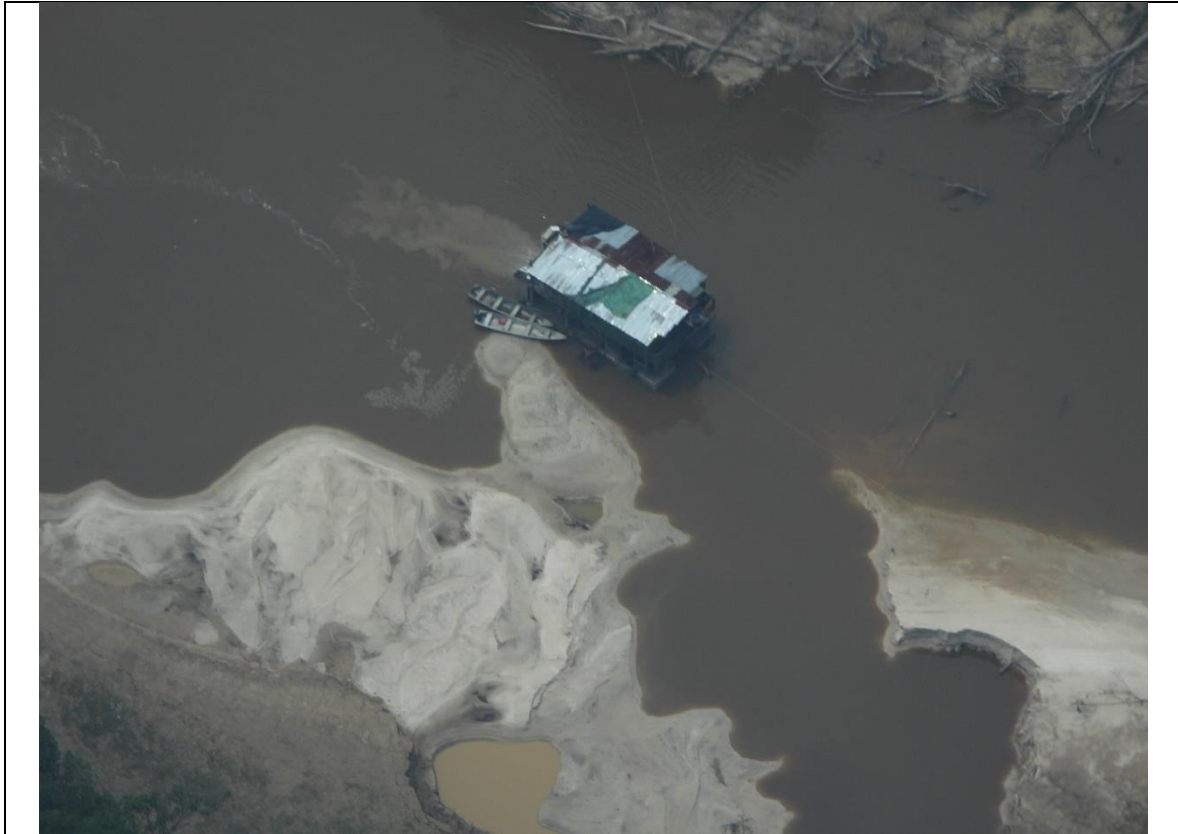
N°	UBICACIÓN	Coordenadas		DESCRIPCIÓN
		LAT	LONG	
19	Rio Puré	-2.146270515158099	-70.0115140740179	Dragas con techo de zinc. Una con dos deslizadores y Starlink. Hay presencia de formación de islas producto de la remoción de sedimentos

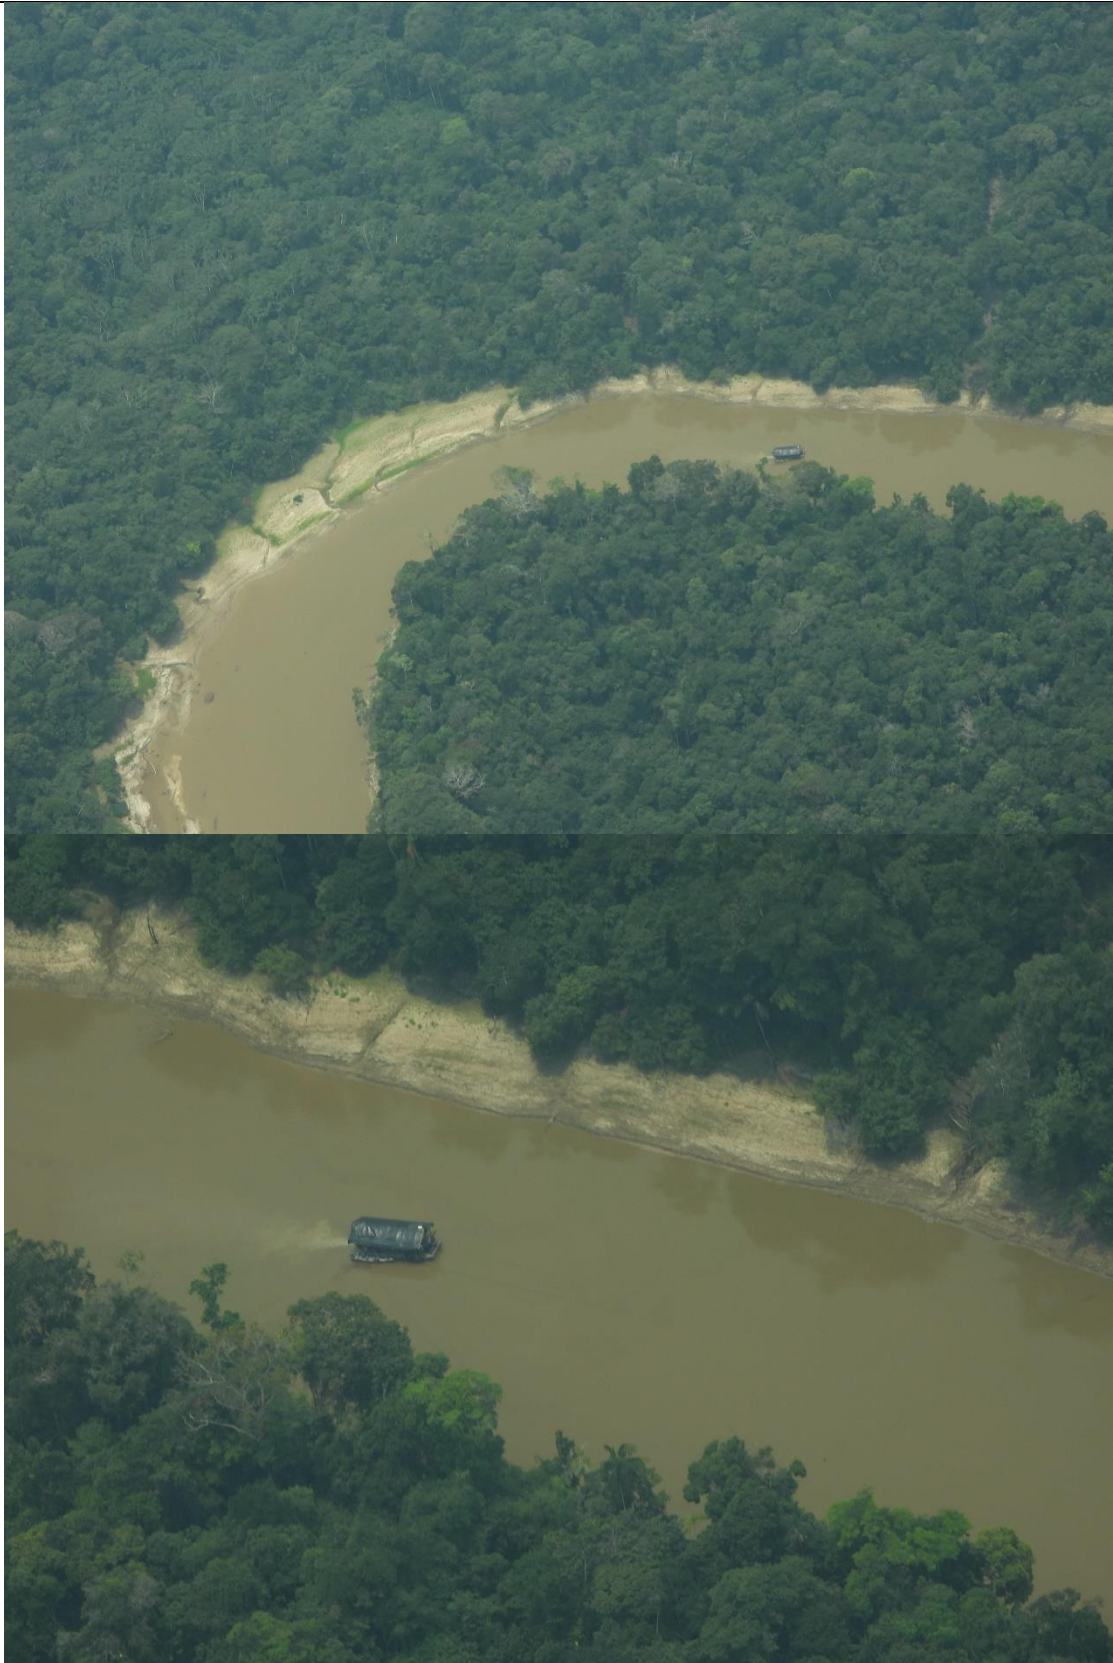
20	Rio Cotuhé	-2.98315463961518	-69.95492772741953	Draga en funcionamiento con techo cubierto con plástico negro, tiene starklink

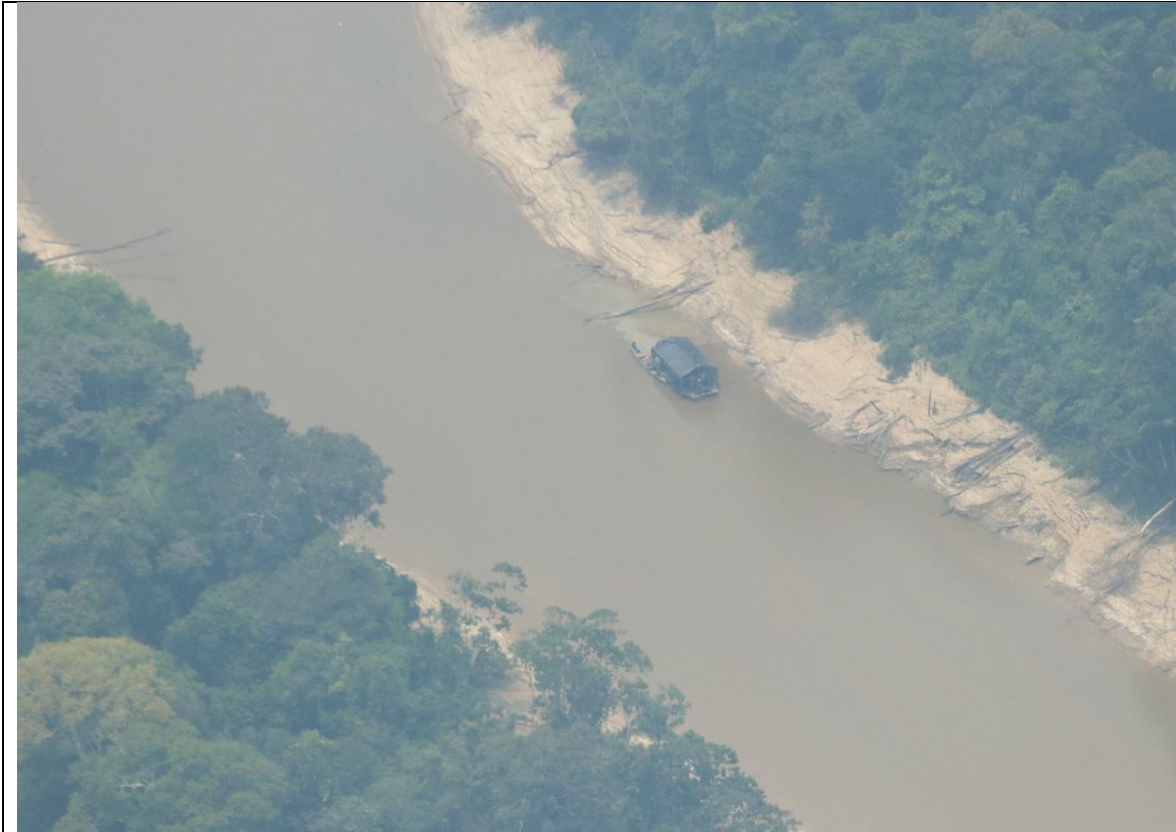
N°	UBICACIÓN	Coordenadas		DESCRIPCIÓN
		LAT	LONG	
21	Rio Cotuhé	- 3.041501364014571 6	-70.0030641890411	Tres Dragas, una de techo de zinc y dos cubiertas por plástico negro (una se encuentra trabajando y tiene un bote de madera al costado, la otra tiene dos deslizadores)

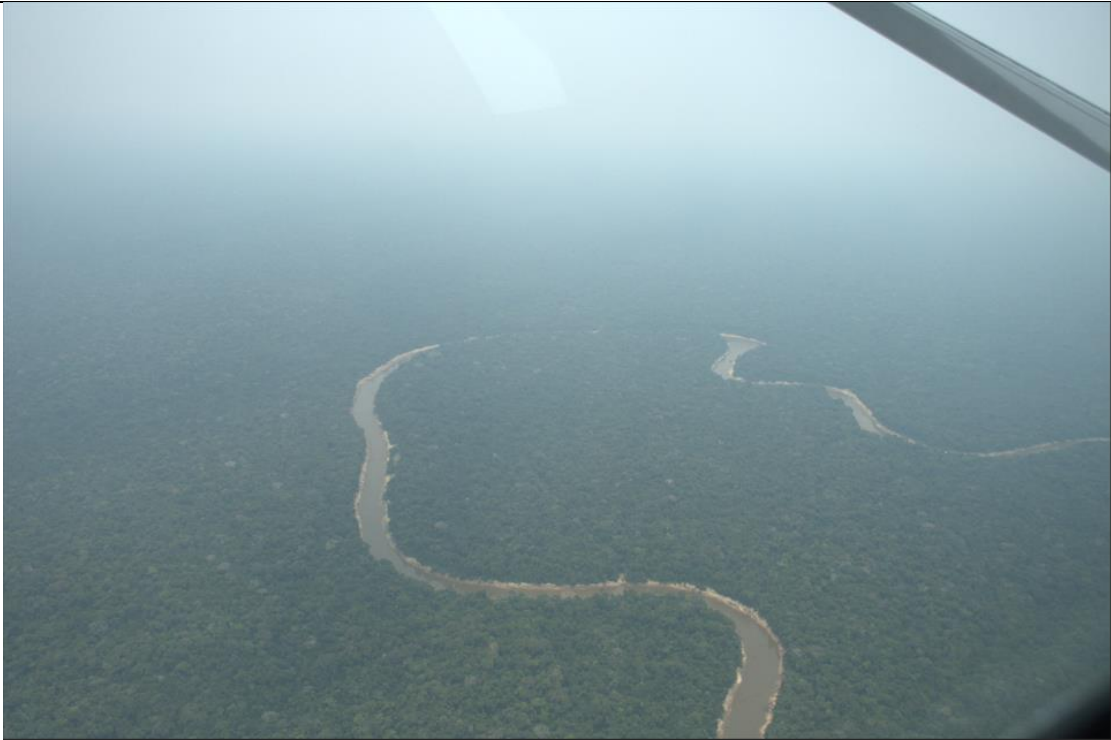
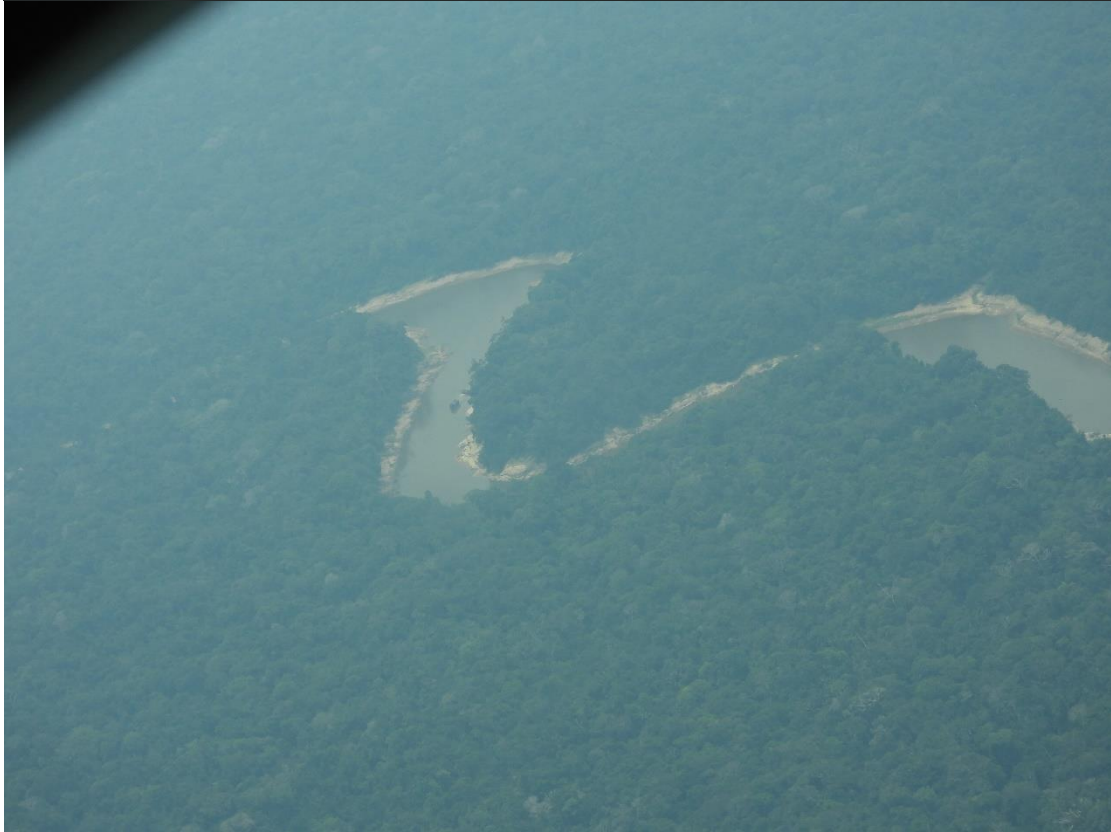
N°	UBICACIÓN	Coordenadas		DESCRIPCIÓN
		LAT	LONG	
22	Rio Cotuhé	-2.923415675023849	-69.88879985910359	Dos dragas techo negro, en funcionamiento con Starlink
Total Dragas		37
