INFORME DE VISITA No. 20265130000016

ASUNTO: INFORME DE SOBREVUELO PARA LA IDENTIFICACIÓN DE ELEMENTOS ASOCIADOS A LA EXPLOTACIÓN DE YACIMIENTO MINERO EN EL PARQUE NACIONAL NATURAL RÍO PURÉ, COMO ACCIÓN DE SEGUIMIENTO A: LA RESOLUCIÓN N°. 0188 DE 10 DE OCTUBRE DE 2024, *“POR EL CUAL SE IMPONE UNA MEDIDA PREVENTIVA DE SUSPENSIÓN DE OBRA, PROYECTO O ACTIVIDAD CONTRA INDETERMINADOS Y SE TOMAN OTRAS DETERMINACIONES”*, Y AL AUTO 013 DEL 25 DE JUNIO DE 2025 *“POR MEDIO DEL CUAL SE ABRE UNA INDAGACIÓN PRELIMINAR CONTRA INDETERMINADOS; Y SE ADOPTAN OTRAS DETERMINACIONES”*.

FECHA: 02 DE MARZO DE 2026

LUGAR: LETICIA, AMAZONAS – PNN RIO PURÉ.

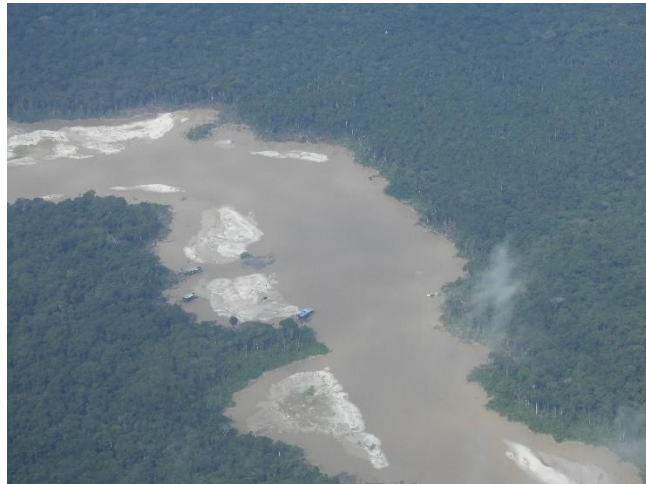
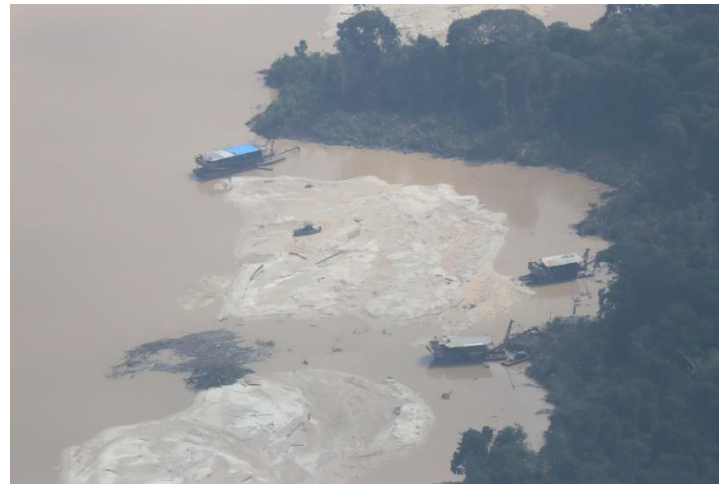
PUNTO 5	-2.115119	-69.601925	0	0	0	1	0	0	0	0	0	0	Cerca al punto anterior, por el margen derecho aguas abajo se encuentra cerca de la orilla un

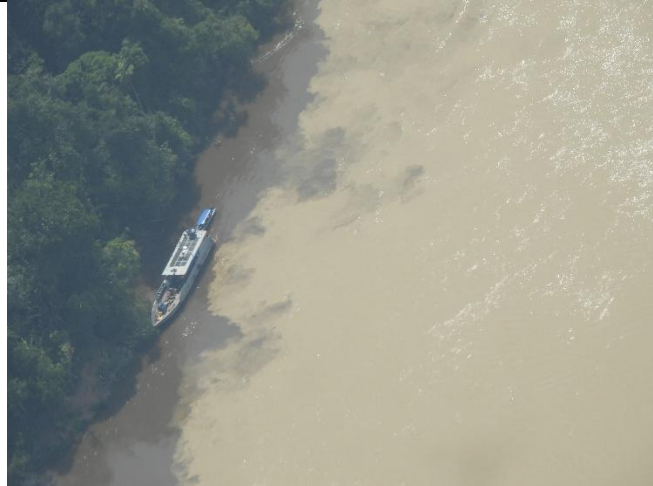
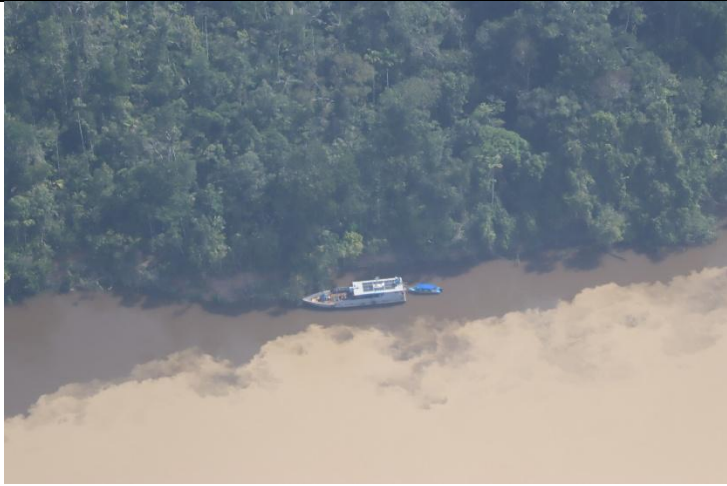
En la parte de atrás hay un deslizador de techo color azul con motor fuera de borda color negro.
PUNTO 16	-2.104442	-69.663076	1	0	1	0	0	2	0	1	1	4	Se observa una draga color oscuro, con algunas de sus partes bastante deterioradas. No está trabajando, está estacionada, con el

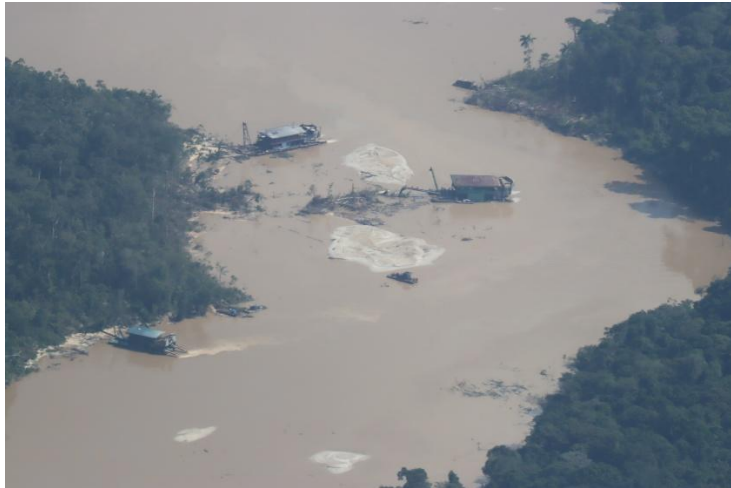
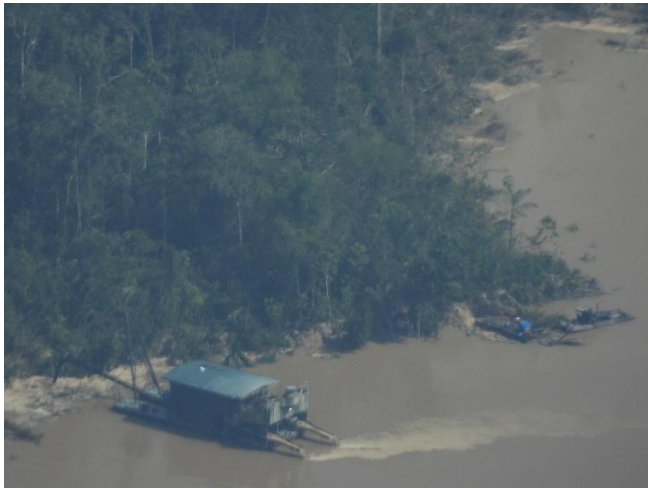
PUNTO	LATITUD	LONGITUD	Draga	Balsa	Planch	Recreo	Desliza	Chalupa	Bote_Made /Alumi	Canoa	Remol	Personas	DESCRIPCION
PUNTO 18	-2.085203	-69.696874	3	0	1	0	0	1	0	1	3	2	<p>Se observan 3 dragas una sobre la mitad del río y las otras dos hacia el margen izquierdo aguas abajo. La primera de ellas tiene un techo color verde que se desvanece hasta el gris, la mayoría de la estructura tiene la misma tonalidad verde incluidos las bases flotantes. Sobre el techo se observa una antena de starlink y 3 celdas solares, se observa una persona en la zona de lavado. Torre de soporte y tubo de succión de color negro. La draga se encuentra iniciando funcionamiento. Aguas abajo por la misma orilla se observa una canoa, un planchón sobre el cual se ven llantas, un tanque de 2000 L, pipetas de gas y otros elementos no identificables. Igualmente, hay un remolcador.</p> <p>Continuando aguas abajo hacia el centro del río se observa un remolcador y una draga de techo color café (oxidado), laterales y torre de soporte color verde se observa una persona en la planta baja en la parte de adelante, la draga está iniciando funcionamiento. Al lado se encuentra parqueada una chalupa con cubierta.</p> <p>Aguas abajo se observa otra draga de techo color gris tiene antena de starlink y celdas solares, en una de las esquinas tiene una lámina de color gris más claro. Por los laterales se observa un color negro en la segunda planta y una línea roja, en el primer</p>

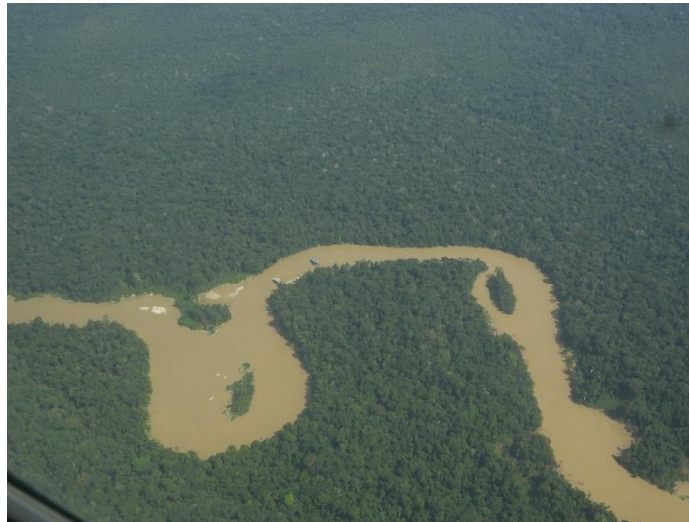
acondicionado, se logran ver algunas prendas de vestir colgadas. Junto a esta se encuentran dos deslizadores estacionados, uno a cada lado, también hay estacionada una chalupa. A unos metros aguas arriba, en la otra margen del río se encuentra estacionado un remolcador.

A unos metros aguas abajo, se encuentra otra draga, pero no está trabajando, el techo de esta está oxidado, pero en gran parte está cubierta con una lona azul. Sobre esta, en la base se encuentra una canoa. Cerca de esta se encuentra estacionada una chalupa, y al final del tubo de succión hay un remolcador estacionado. Al frente de esta segunda draga, en el margen izquierdo del río aguas abajo, se encuentran estacionados dos planchones debajo de las ramas de los árboles.

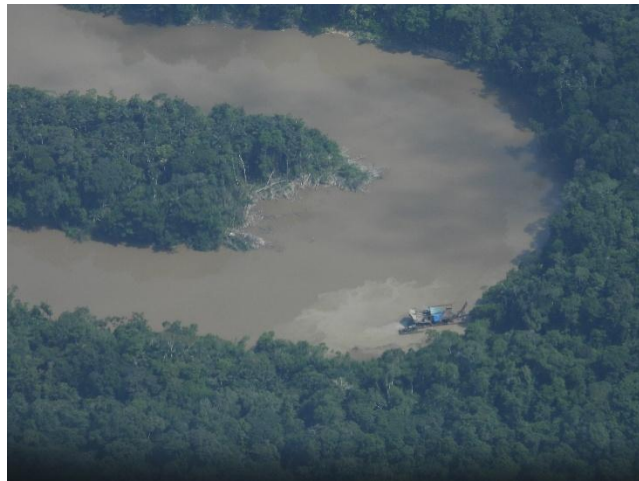
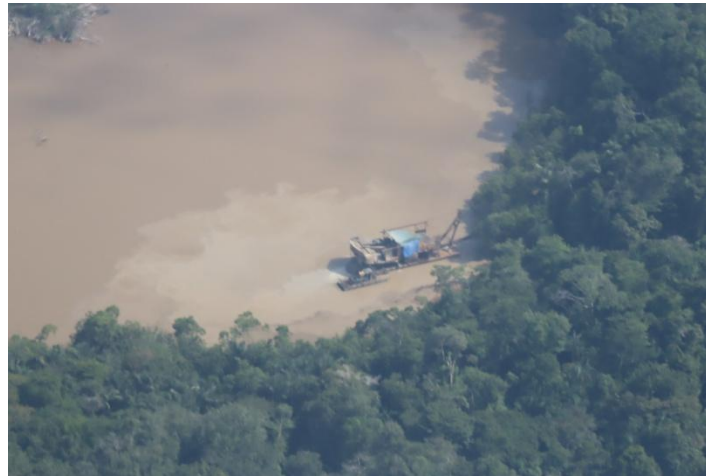
PUNTO	LATITUD	LONGITUD	Draga	Balsa	Planch	Recreo	Desliza	Chalupa	Bote_Made /Alumi	Canoa	Remol	Personas	DESCRIPCION
													<p>nota de un color oscuro y algunas partes parece estar oxidada, tiene lo que parece ser una lona azul y por el cambio en la coloración del agua en el río detrás de esta, se nota que está trabajando. A su lado se observa un remolcador estacionado, sobre este se observa lo que parece ser un tanque cuadrado de 2000 L.</p>
	-2.103942	-69.802326	0	0	0	1	0	0	0	1	0	0
